Commune : **CAMARES**

Rivière : **Le Dourdou (de Camarès)**

**Au 19 avenue de St Affrique.**

**Unité de gestion :** Garonne-Tarn-Lot  
**Code :** GTL\_S\_7750 **Date de mise à jour :** 06/11/2017  
**Auteur :** SPC GTL

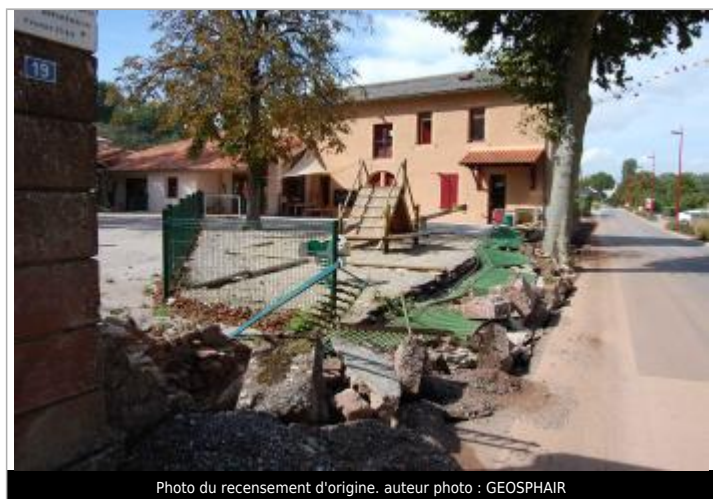
**Commentaires :** Trace de la crue. - commentaires photo : Lors de la crue- il y avait environ entre 0.70 et 0.80 m derriere le mur du parc. La crue a detruit le mur pour envahir l'avenue de St Affrique.

Photo du recensement d'origine. auteur photo : GEOSPHAIR
