Commune : **CAMARES**

Rivière : **Le Dourdou (de Camarès)**

## Intersection entre le chemin des Cedres et l'avenue de St Affrique.

**Code :** GTL\_S\_7751

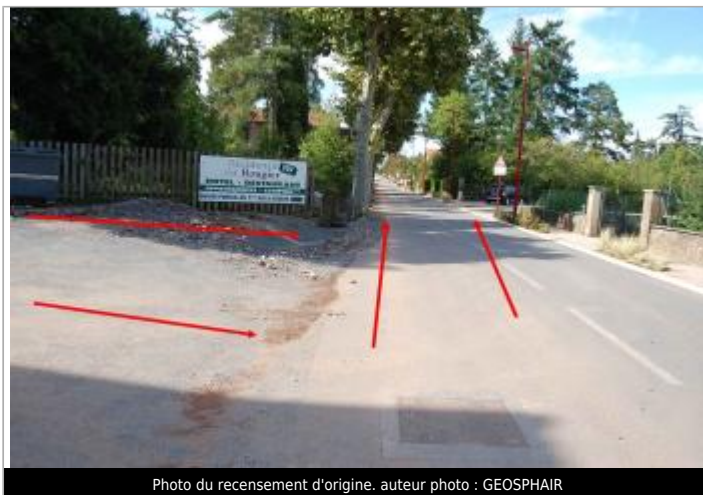
Photo du recensement d'origine. auteur photo : GEOSPHAIR
