Commune : **CAMARES**

Rivière : **Le Dourdou (de Camarès)**

## Intersection entre le chemin des Cedres et l'avenue de St Affrique.

**Code :** GTL\_S\_7751

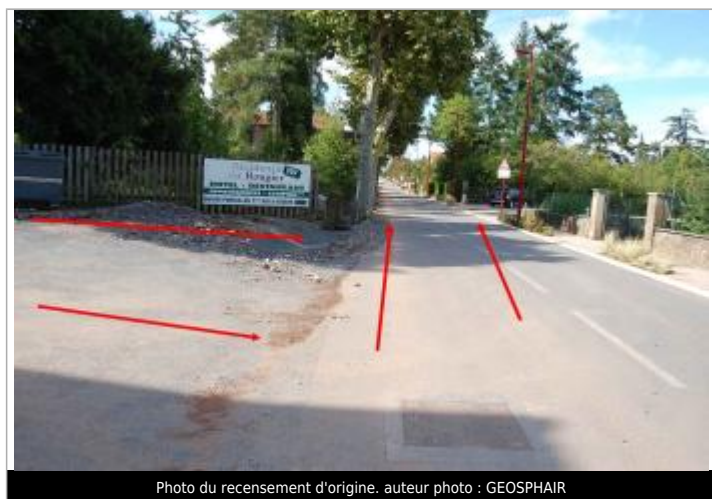
**Commentaires :** Trace de la crue. - commentaires photo : Une partie de la crue est arrivée sur l'avenue de Saint Affrique par les chemins des cedres. Le trait rouge en haut à gauche de la photographie indique la limite atteinte par la crue. Les fleches rouges matérialisent les sens d'écoulement.

Photo du recensement d'origine. auteur photo : GEOSPHAIR
