Commune : SAINT-AFFRIQUE

Rivière : La Sorgue

## Residence des Cedres- au niveau des garages.

Code : GTL\_S\_7756

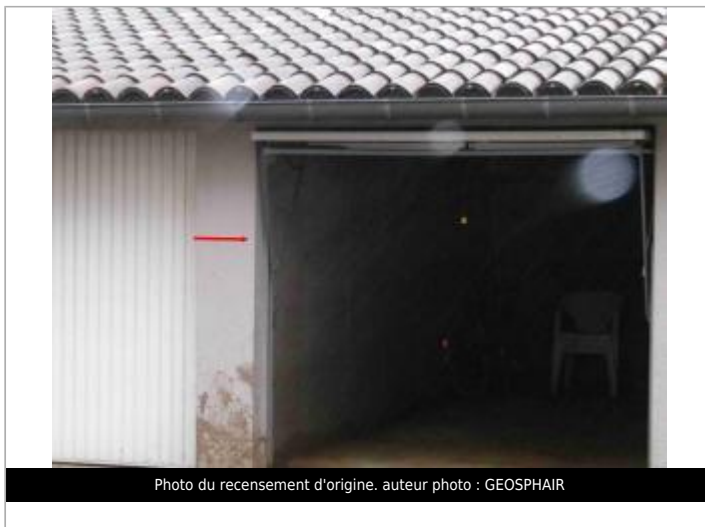
Photo du recensement d'origine. auteur photo : GEOSPHAIR

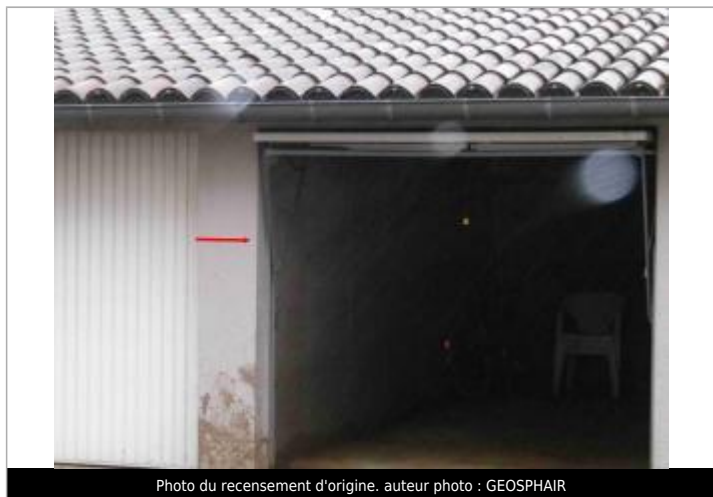
Commentaires : Trace de la crue. - commentaires photo : Le trait rouge indique le niveau atteint par la crue. Il y avait 1.65m d'eau dans les garages et 1.40 m dans les caves du Zeme bâtiment. Source : géosphair

État du repère : Disparu

Photo du recensement d'origine. auteur photo : GEOSPHAIR
