Commune : **SAINT-AFFRIQUE**

Rivière : **La Sorgue**

Rue Denis Affre- garages locatifs.

Code : GTL_S_7795

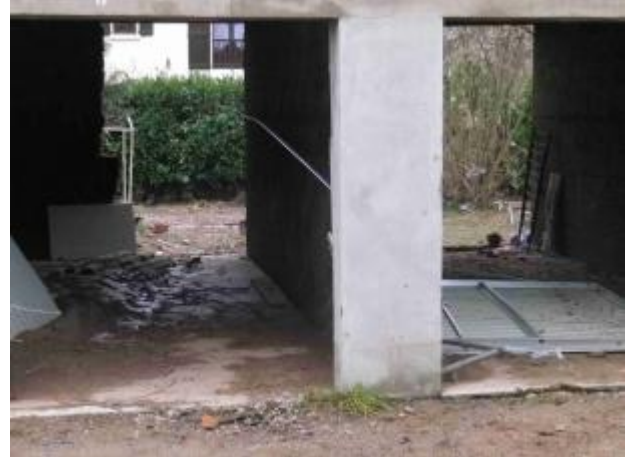
Photo du recensement d'origine. auteur photo : GEOSPHAIR

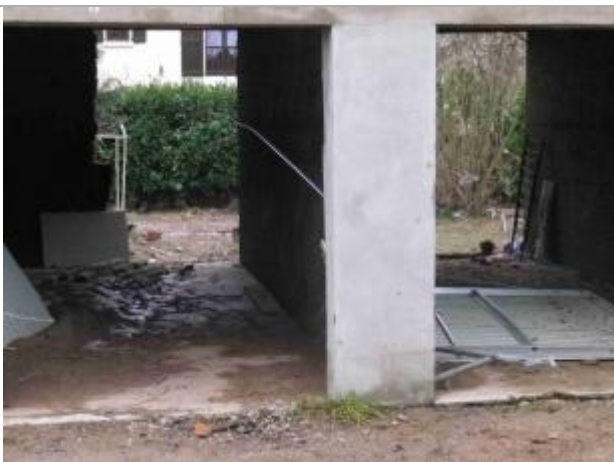
Commentaires : Trace de la crue. - commentaires photo : Vue des 2 derniers garages lors de la crue il y avait 1.70 m d'eau dans les garages (par rapport au seuil). Il est bon de noter que les mur arrières de ces 2 garages ont été emportés par la crue et qu'il ne sont pas dans le jardin du voisin- indiquant un

Différence entre le niveau d'eau et la référence (en m) : 1.700 m

Photo du recensement d'origine. auteur photo : GEOSPHAIR
