Commune : **CAMARES** | Rivière : **Le Dourdou (de Camarès)**

pont submersible au lieu dit Saint Pol.

Unité de gestion : Garonne-Tarn-Lot
Code : GTL_S_7806 **Date de mise à jour :** 25/08/2016
Auteur : SPC GTL

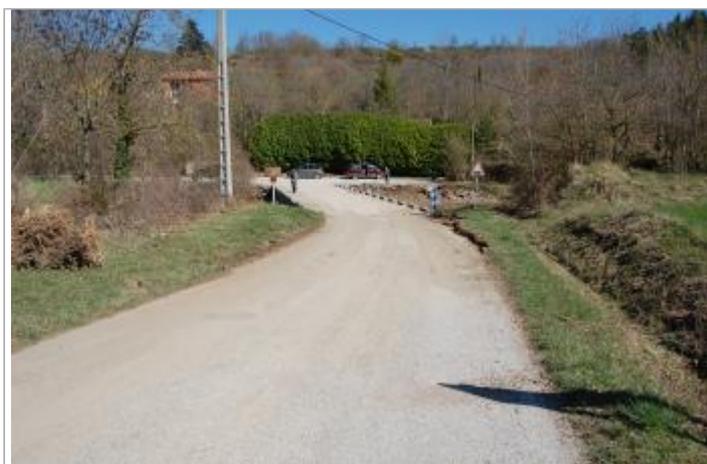
Photo du recensement d'origine. auteur photo : GEOSPHAIR

Commentaires : Lors du maximum de la crue - il y avait entre 100 et 120 cm sur le pont. - commentaires photo : Lors du maximum de la crue- il y avait entre 100 et 120 cm d'eau sur le pont. Au premier plan- un résidu de laisse de crue (débris végétaux cachés par l'ombre du photographe) est encore visible.

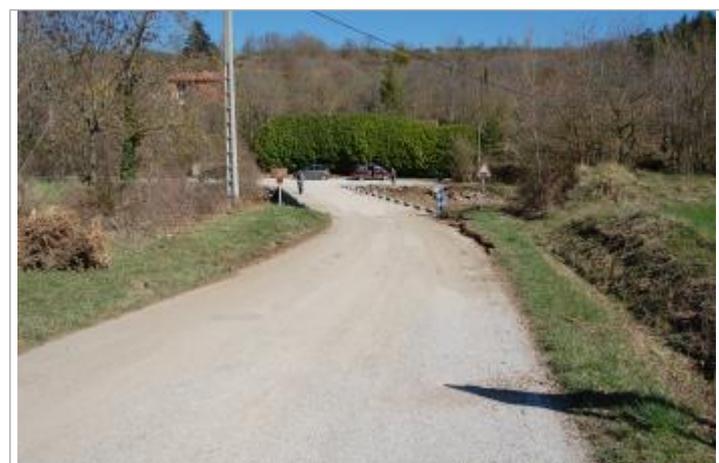
Photo du recensement d'origine. auteur photo : GEOSPHAIR

Maximum de l'inondation : Oui
Visibilité : Non **État du repère :** Disparu
Pérennité : Aucune **Repère calculé :** Non
PHEC : Non
