Commune : **BEYREDE-JUMET-CAMOUS**

Rivière : **La Neste**

## Bâtiment principal du centre de vacances

**Code :** GTL\_S\_782

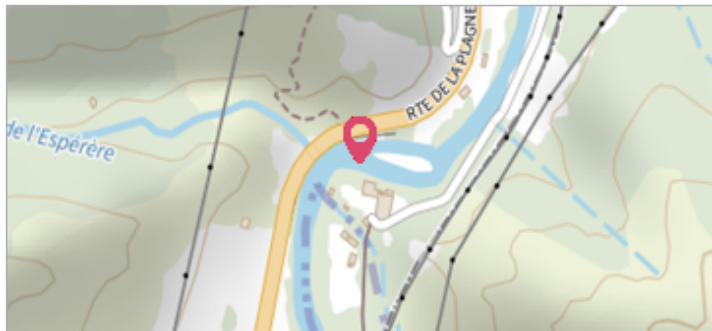
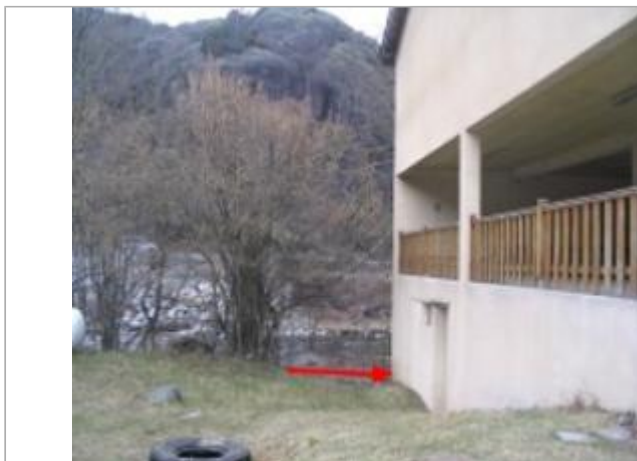
Photo du recensement d'origine. auteur photo : GEOSPHAIR

**Commentaires :** 0 - 10 m d'eau par rapport au terrain naturel - au niveau du mur coté rivière. Après la crue de 2001 - des travaux sur le lit de la rivière ont été entrepris - un îlot situé légèrement en aval du centre de vacances a été arasé. Source: PPR de la Neste - CACG.

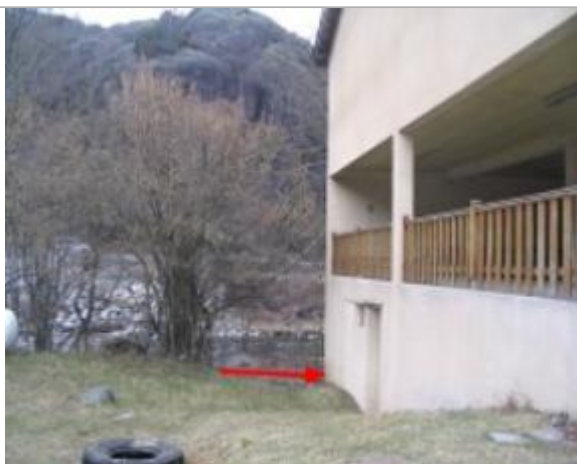
**État du repère :** Disparu

Photo du recensement d'origine. auteur photo : GEOSPHAIR
