Commune : SAINT-AFFRIQUE

Rivière : La Sorgue

Code : GTL_S_7830

Code : GTL_R_9496

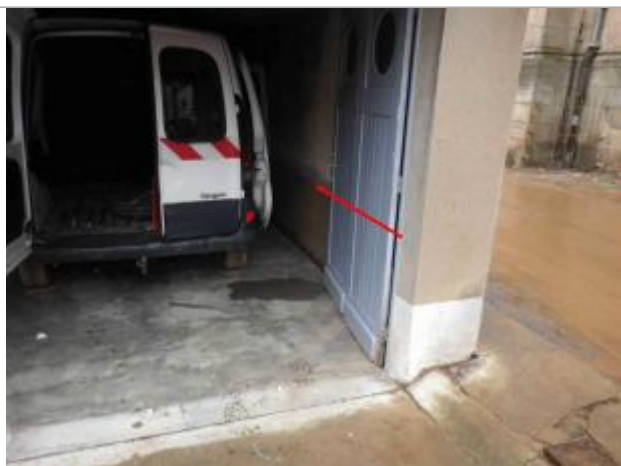
Nature du repère : Laisse d'inondation

Commentaires : Trace de la crue. - commentaires photo : Le trait rouge materialise le niveau atteint par la crue. Le vehicule a ete inonde. Source : Géosphair

Différence entre le niveau d'eau et la référence (en m) : 0.680 m

Photo du recensement d'origine. auteur photo : GEOSPHAIR
