Commune : **SAINT-AFFRIQUE**Rivière : **La Sorgue****Place de l'Abbe Bessou. Garage à l'angle face à l'église.****1** Repère(s) sur le site**GÉNÉRAL****Unité de gestion :** Garonne-Tarn-Lot**Code :** GTL\_S\_7830**Date de mise à jour :** 13/11/2017**Auteur :** SPC GTL

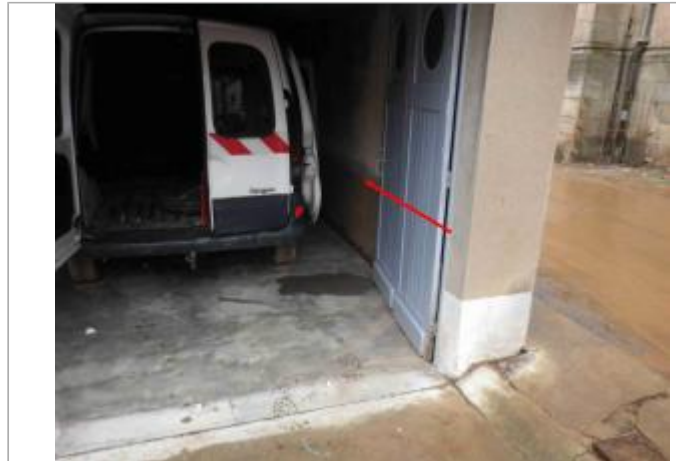
Photo du recensement d'origine. auteur photo : GEOSPHAIR

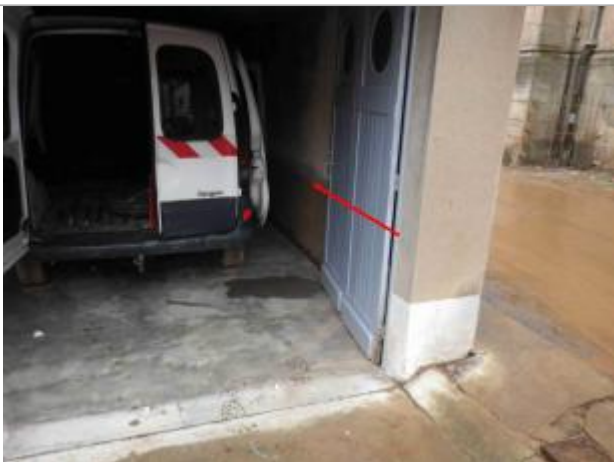
**28 Novembre 2014**Altitude calculée de l'eau : **non déterminé**Nature de l'inondation : **Débordement de cours d'eau**Nature du repère : **Laisse d'inondation****Commentaires :** Trace de la crue. - commentaires photo : Le trait rouge materialise le niveau atteint par la crue. Le vehicule a ete inonde. Source : Géosphair**GÉNÉRAL****Code :** GTL\_R\_9496**Date de mise à jour :****Auteur :** SPC GTL

Photo du recensement d'origine. auteur photo : GEOSPHAIR
