Commune : SAINT-AFFRIQUE

Rivière : La Sorgue

Maison en amont du pont de Vandelove.

Code : GTL_S_7859

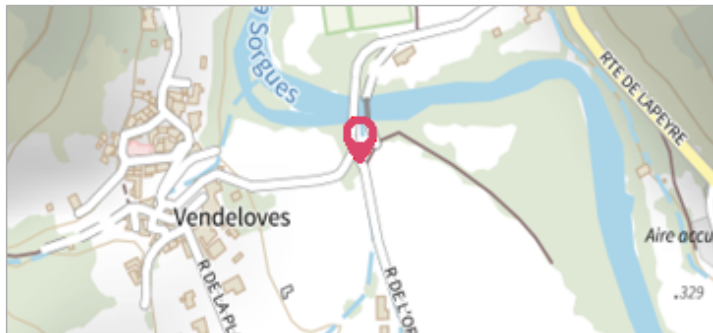
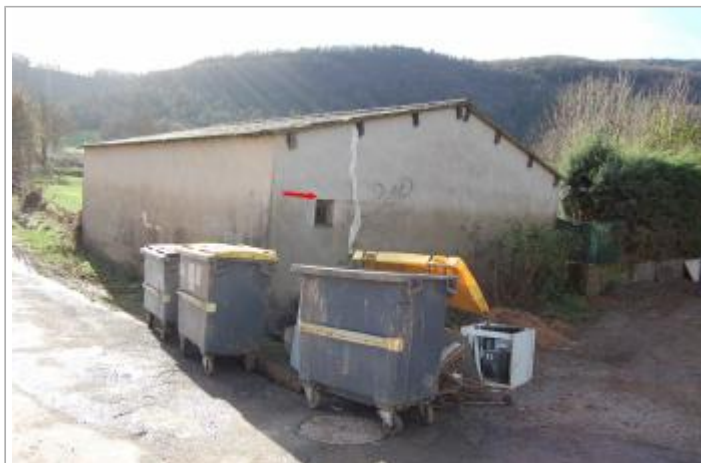
Photo du recensement d'origine. auteur photo : GEOSPHAIR

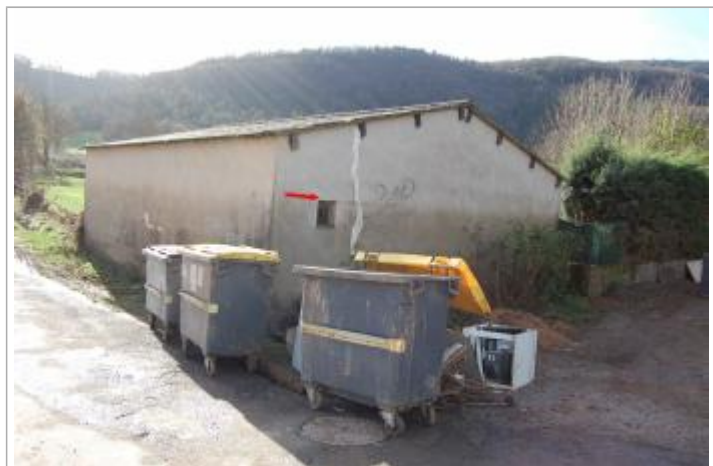
Commentaires : Laisse de crue. - commentaires photo : Trace de la crue sur le mur (trait rouge). Il y avait 1.96 m d'eau. - Trace de la crue sur le mur (trait rouge). Source : Géosphair

Différence entre le niveau d'eau et la référence (en m) : 1.960 m

Photo du recensement d'origine. auteur photo : GEOSPHAIR
