Commune : SYLVANES

Rivière : Le Dourdou (de Camarès)

Villa Crépin.

Code : GTL_S_7903

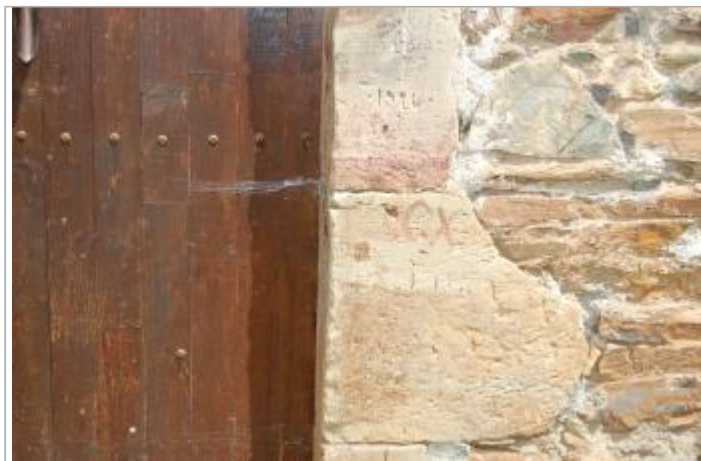
Photo du recensement d'origine. auteur photo : GEOSPHAIR

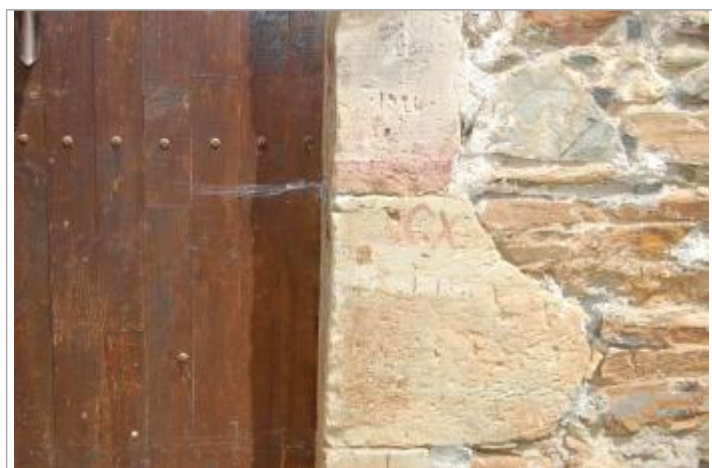
Nature du repère : Marque gravée

Commentaires : marque gravée sur le mur de la façade.

Photo du recensement d'origine. auteur photo : GEOSPHAIR
