Commune : ARNAC-SUR-DOURDOU

Rivière : Le Dourdou (de Camarès)

Amont du pont

Unité de gestion : Garonne-Tarn-Lot**Code :** GTL_S_7907**Date de mise à jour :** 07/11/2017**Auteur :** SPC GTL

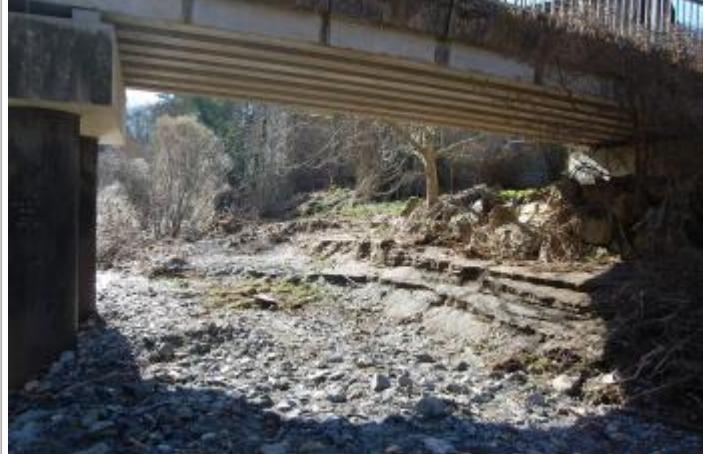
Photo du recensement d'origine, auteur photo : GEOSPHAIR

**16 Mars 2011**Nature de l'inondation : **Débordement de cours d'eau**Altitude calculée de l'eau : **non déterminé**Nature du repère : **Laisse d'inondation****Commentaires :** Laisse de crue - commentaires photo : Dessous du pont nettoyé par la crue. - Dépôt de végétaux à l'aval du pont en rive gauche. - Zone inondée en rive droite en amont du pont.

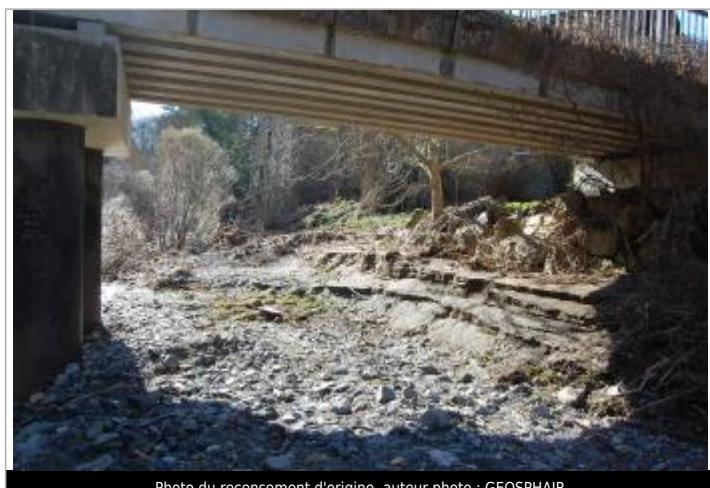
Maximum de l'inondation : Oui**Visibilité :** Non**État du repère :** Disparu**Pérennité :** Aucune**Repère calculé :** Non**PHEC :** Non

Photo du recensement d'origine, auteur photo : GEOSPHAIR
