Commune : BRUSQUE

Garage des cars Crouzat

Rivière : Le Dourdou (de Camarès)

GÉNÉRAL

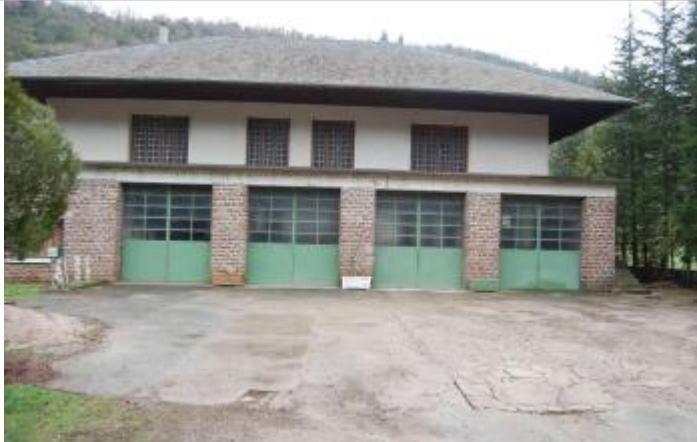
Photo du recensement d'origine. auteur photo : GEOSPHAIR

**7 Novembre 1982**Nature de l'inondation : **Débordement de cours d'eau**Altitude calculée de l'eau : **446.91 m**Nature du repère : **Non renseigné****Commentaires :** L'eau a atteint 70 cm au dessus du seuil de l'entrée des garages.

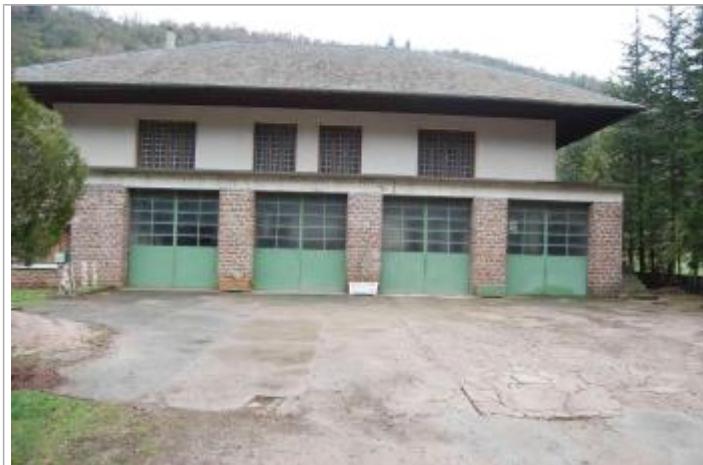
Maximum de l'inondation : Oui**Visibilité :** Non**État du repère :** Disparu**Pérennité :** Aucune**Repère calculé :** Non**PHEC :** Non renseigné

Photo du recensement d'origine. auteur photo : GEOSPHAIR
