Commune : **BRUSQUE**

Rivière : **Le Dourdou (de Camarès)**

## Maison de M.Sieys- quai du Dourdou.

Code : GTL\_S\_7953

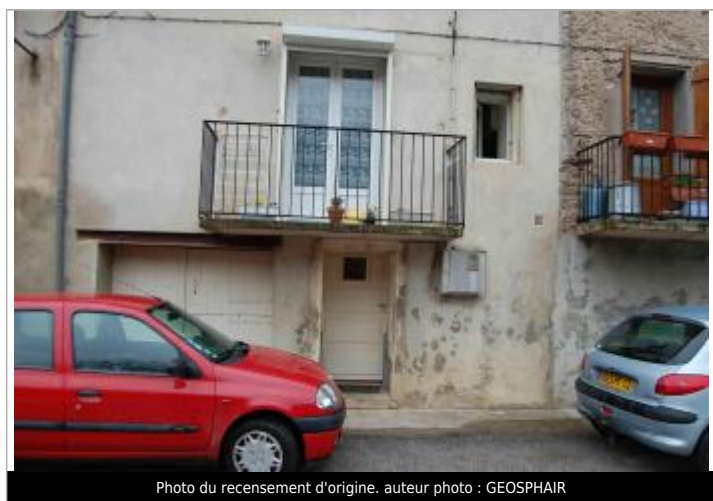
Nature du repère : **Plaque**

Commentaires : La crue a atteint le balcon de la maison.

Commentaires sur le nivellement : épaisseur d'eau : 2.16

Altitude de la référence (en m) : 447.950 m
