Commune : **BRUSQUE**

Rivière : **Le Dourdou (de Camarès)**

## Maison de M.Sieys- quai du Dourdou.

### GÉNÉRAL

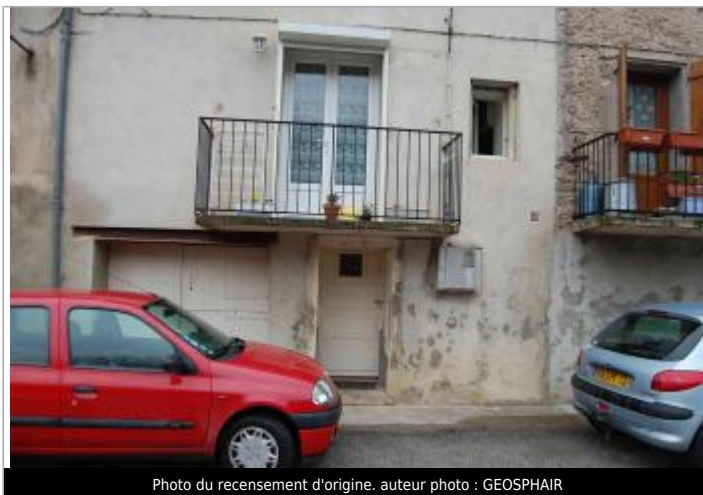
Photo du recensement d'origine. auteur photo : GEOSPHAIR

Commentaires : La crue a laissé une trace homogène sur la porte (pointillés) - à 0 - 78m du sol. Photographie prise le 23/10/1999.

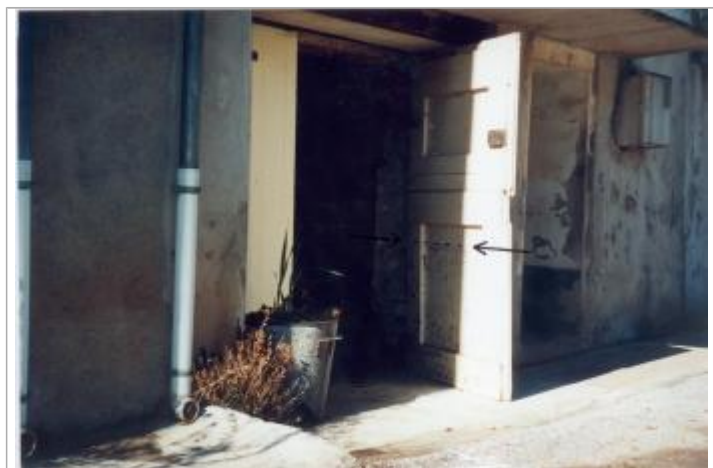
Différence entre le niveau d'eau et la référence (en m) : 0.780 m

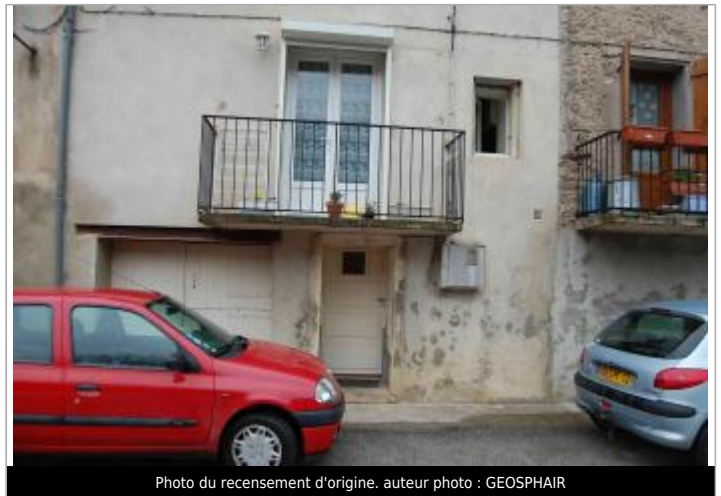
Photo du recensement d'origine. auteur photo : GEOSPHAIR

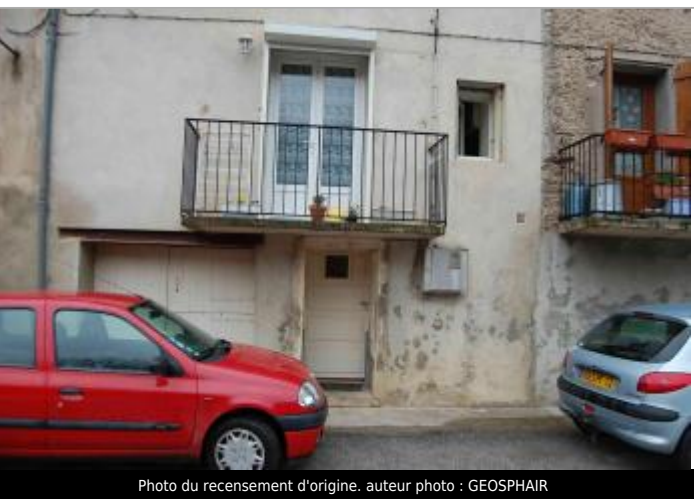
**7 novembre 1982**Nature de l'inondation : **Débordement de cours d'eau**Altitude calculée de l'eau : **447.95 m**Nature du repère : **Plaque****Commentaires** : La crue a atteint le balcon de la maison.**GÉNÉRAL**
