Commune : **SAINT-ROME-DE-CERNON**Rivière : **Le Cernon****parking- à 50m en amont du franchissement de la D 999****1** Repère(s) sur le site**GÉNÉRAL****Unité de gestion :** Garonne-Tarn-Lot**Code :** GTL\_S\_7986**Date de mise à jour :** 25/08/2016**Auteur :** SPC GTL

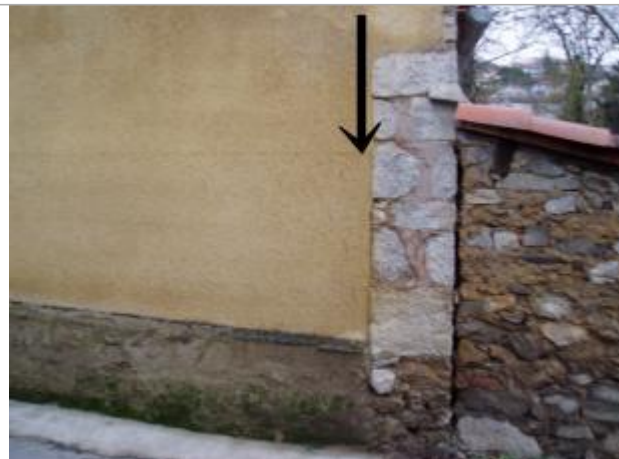
Photo du recensement d'origine. auteur photo : Klaus MARONNA

**28 Novembre 2014**Altitude calculée de l'eau : **non déterminé**Nature de l'inondation : **Débordement de cours d'eau**Nature du repère : **Laisse d'inondation****Commentaires :** commentaires photo : Vue vers l'aval. Sur un bâtiment en bordure du parking- la crue a laissé une trace nette., Zoom sur la trace qui est- au niveau de la jonction avec les pierres de taille- à 165-5cm du sol.**GÉNÉRAL****Code :** GTL\_R\_9353**Date de mise à jour :****Auteur :** SPC GTL

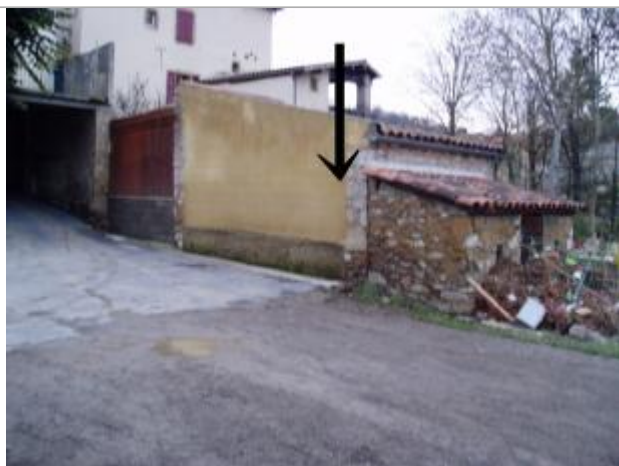
**MARQUE****Maximum de l'inondation :** Oui**Visibilité :** Non**État du repère :** Disparu**Pérennité :** Aucune**Repère calculé :** Non**PHEC :** Non renseigné**SOURCE DE REPÉRAGE : - -****Type de repérage :** Non renseigné**Organisme :** Bureau d'études**NIVELLEMENT D'ORIGINE****Méthode :** Non renseigné**Organisme :** Inconnu**Référence nivelée :** Autre type de référence**Système altimétrique :** NGF IGN 1969 (système normal)**Différence entre le niveau d'eau et la référence (en m) :** 1.660 m

Photo du recensement d'origine. auteur photo : Klaus MARONNA
