Commune : **SAINT-ROME-DE-CERNON**

Rivière : **Le Cernon**

**bâtiment en bordure de la D 992- à 100m en aval du pont**

**Unité de gestion :** Garonne-Tarn-Lot  
**Code :** GTL\_S\_7987 **Date de mise à jour :** 25/08/2016  
**Auteur :** SPC GTL

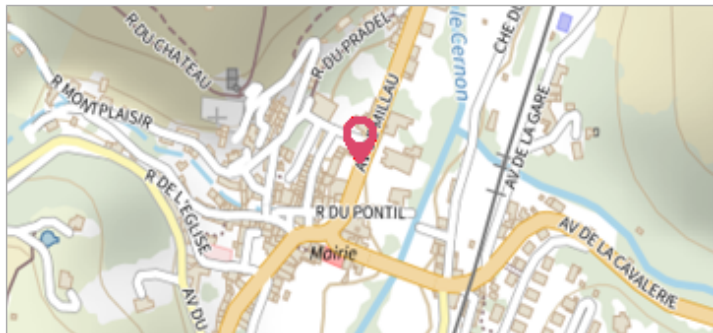
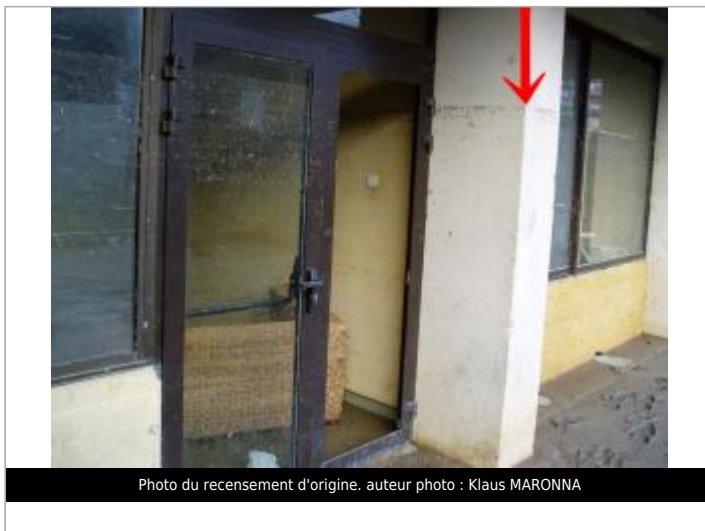
**Commentaires :** commentaires photo : Sur la face amont du bâtiment- la crue a laissé une trace nette.,Zoom sur la trace. Sur le pilier- à l'angle- elle est à 1.94m du sol.

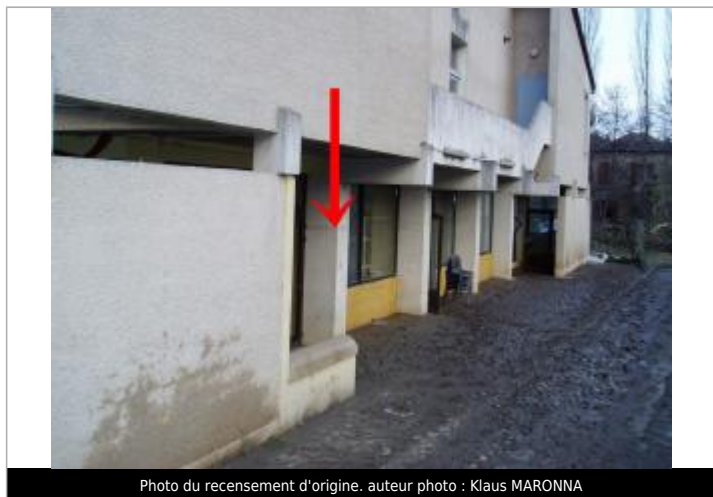
**Maximum de l'inondation :** Oui  
**Visibilité :** Non **État du repère :** Disparu  
**Pérennité :** Aucune **Repère calculé :** Non  
**PHEC :** Non renseigné

**Méthode :** Non renseigné  
**Organisme :** Inconnu  
**Référence nivelée :** Autre type de référence  
**Système altimétrique :** NGF IGN 1969 (système normal)  
**Différence entre le niveau d'eau et la référence (en m) :** 1.940 m
