Commune : SAINT-ROME-DE-CERNON

Rivière : Le Cernon

bâtiment en bordure de la D 992- à 100m en aval du pont**1**

GÉNÉRAL**Unité de gestion :** Garonne-Tarn-Lot**Code :** GTL_S_7987**Date de mise à jour :** 25/08/2016**Auteur :** SPC GTL

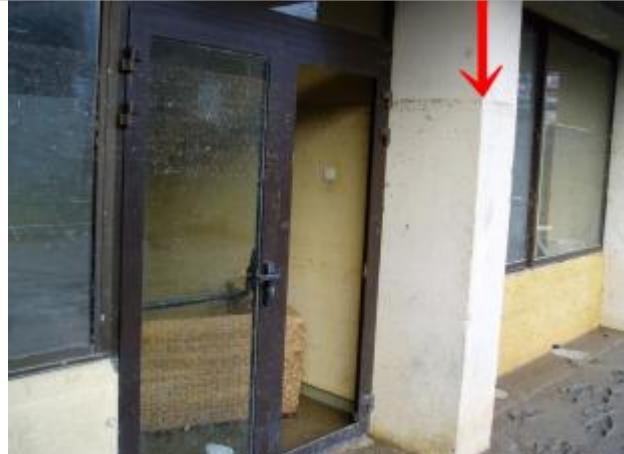
Photo du recensement d'origine. auteur photo : Klaus MARONNA

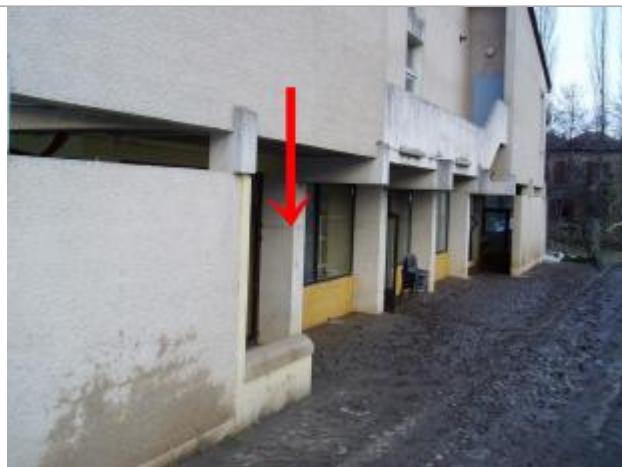
**28 Novembre 2014**Nature de l'inondation : **Débordement de cours d'eau**Altitude calculée de l'eau : **non déterminé**Nature du repère : **Laisse d'inondation****Commentaires :** commentaires photo : Sur la face amont du bâtiment- la crue a laissé une trace nette.,Zoom sur la trace. Sur le pilier- à l'angle- elle est à 1.94m du sol.**GÉNÉRAL****Code :** GTL_R_9349**Auteur :** SPC GTL**Date de mise à jour :**

Photo du recensement d'origine. auteur photo : Klaus MARONNA
