Commune : **SAINT-ROME-DE-CERNON**

Rivière : **Le Cernon**

bâtiment en bordure de la D 992- à 100m en aval du pont

Unité de gestion : Garonne-Tarn-Lot
Code : GTL_S_7987 **Date de mise à jour :** 25/08/2016
Auteur : SPC GTL

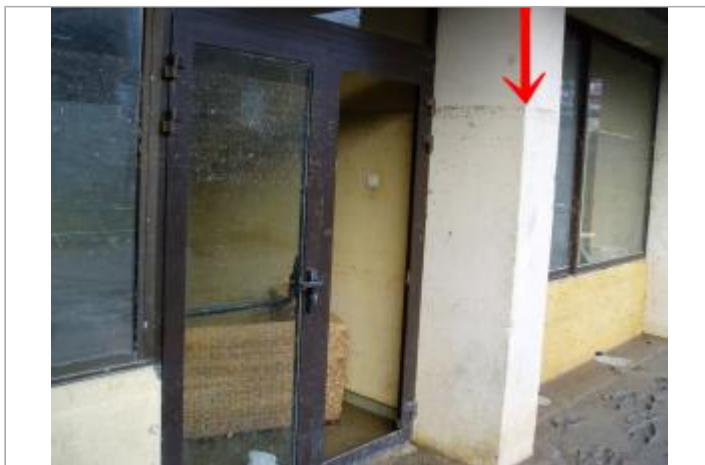
Photo du recensement d'origine. auteur photo : Klaus MARONNA

Commentaires : commentaires photo : Sur la face amont du bâtiment- la crue a laissé une trace nette.,Zoom sur la trace. Sur le pilier- à l'angle- elle est à 1.94m du sol.

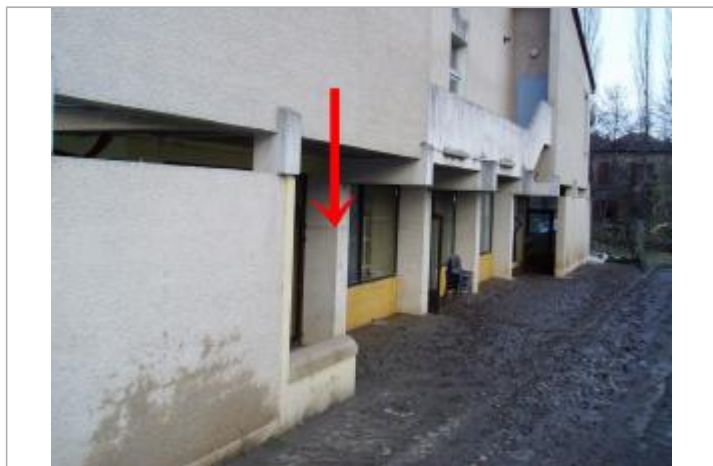
Méthode : Non renseigné
Organisme : Inconnu
Référence nivelée : Autre type de référence
Système altimétrique : NGF IGN 1969 (système normal)
Différence entre le niveau d'eau et la référence (en m) : 1.940 m

Photo du recensement d'origine. auteur photo : Klaus MARONNA
