Commune : **SAINT-ROME-DE-CERNON**

Rivière : **Le Cernon**

maison en bordure de la D 77- à 100m en amont du pont

Code : GTL_S_7989

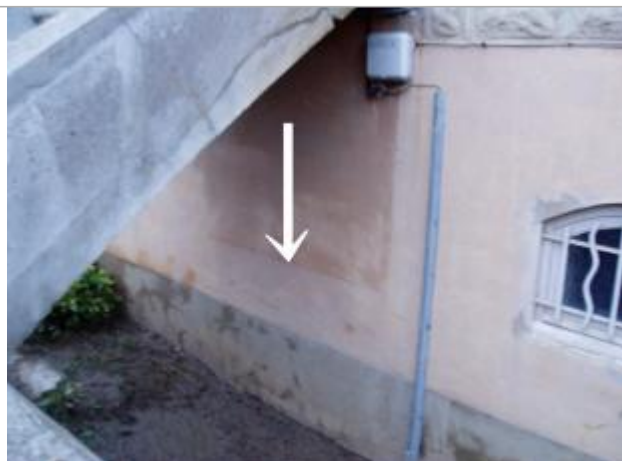
Photo du recensement d'origine. auteur photo : Klaus MARONNA

Commentaires : commentaires photo : Vue vers l'amont. Sous les escaliers- la crue a laissé une trace nette., Zoom sur la trace qui est à 1.39m sous les escaliers et à 0.99m du sol.

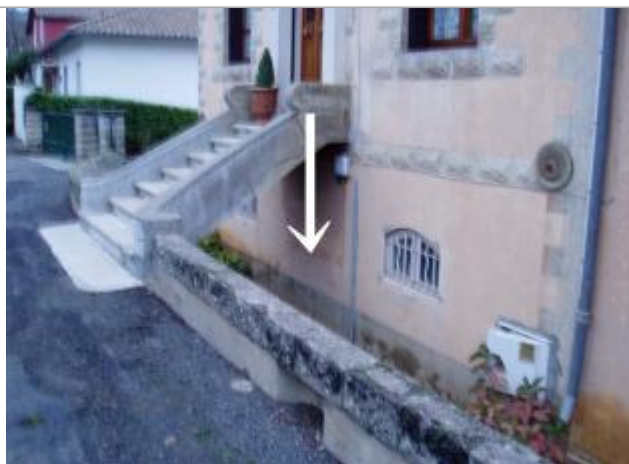
Différence entre le niveau d'eau et la référence (en m) : 0.990 m

Photo du recensement d'origine. auteur photo : Klaus MARONNA
