Commune : **SAINT-ROME-DE-CERNON** | Rivière : **Le Cernon**

**Chemin du Stade**

Unité de gestion : Garonne-Tarn-Lot  
 Code : GTL\_S\_7990      Date de mise à jour : 25/08/2016  
 Auteur : SPC GTL

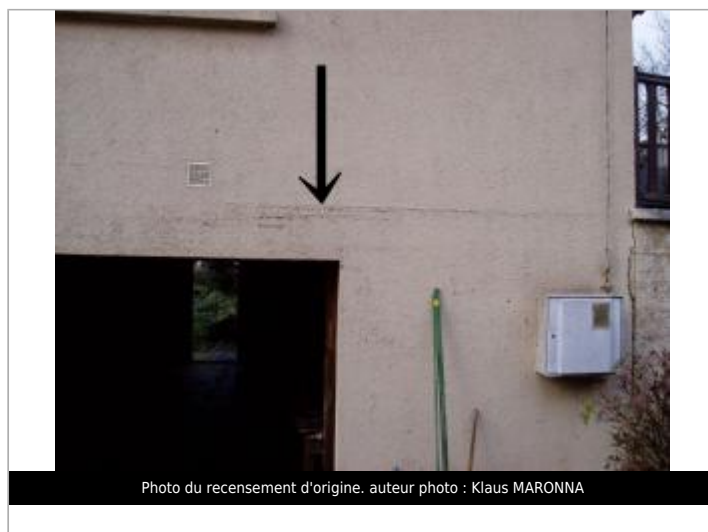
**Commentaires :** commentaires photo : Sur la face amont de la maison la crue a laissé une trace nette. A cet endroit- la crue est restée à quelques centimètres en dessous du plancher habitable.,Zoom sur la trace qui est à 33cm au dessus de l'embrasure.
