Commune : **SAINT-ROME-DE-CERNON** | Rivière : **Le Cernon**

Chemin du Stade

Unité de gestion : Garonne-Tarn-Lot
Code : GTL_S_7990 **Date de mise à jour :** 25/08/2016
Auteur : SPC GTL

Code : GTL_R_9348 **Date de mise à jour :** 24/04/2018
Auteur : SPC GTL

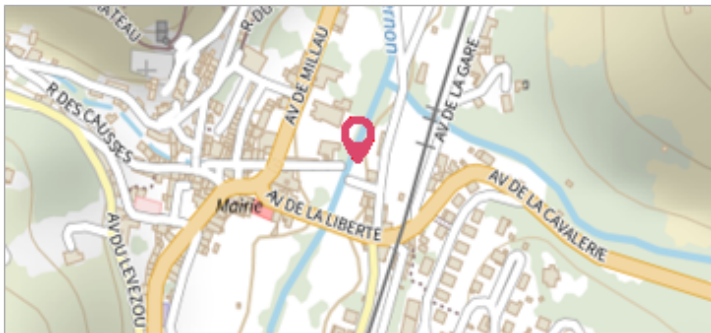
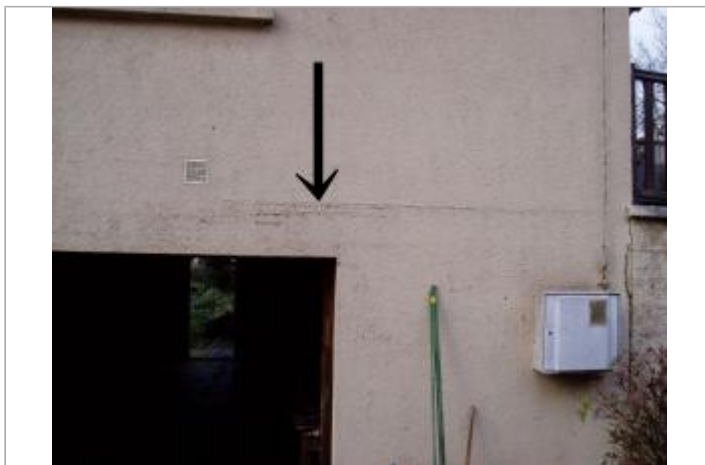
Photo du recensement d'origine. auteur photo : Klaus MARONNA

Commentaires : commentaires photo : Sur la face amont de la maison la crue a laissé une trace nette. A cet endroit- la crue est restée à quelques centimètres en dessous du plancher habitable.,Zoom sur la trace qui est à 33cm au dessus de l'embrasure.

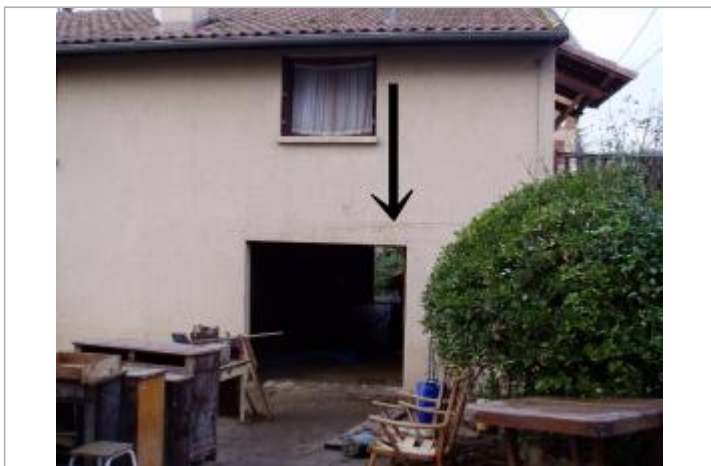
Photo du recensement d'origine. auteur photo : Klaus MARONNA

Maximum de l'inondation : Oui
Visibilité : Non **État du repère :** Disparu
Pérennité : Aucune **Repère calculé :** Non
PHEC : Non renseigné

Méthode : Non renseigné
Organisme : Inconnu
Référence nivelée : Autre type de référence
Système altimétrique : NGF IGN 1969 (système normal)
Différence entre le niveau d'eau et la référence (en m) : 2.490 m
