Commune : SAINT-VINCENT-DE-PAUL

chemin d'accès à Libe

Rivière : L' Adour

1 Repère(s) sur le site**GÉNÉRAL****Unité de gestion :** Gironde-Adour-Dordogne**Date de mise à jour :** 26/08/2016**Code :** GTL_S_8**Auteur :** SPC GTL

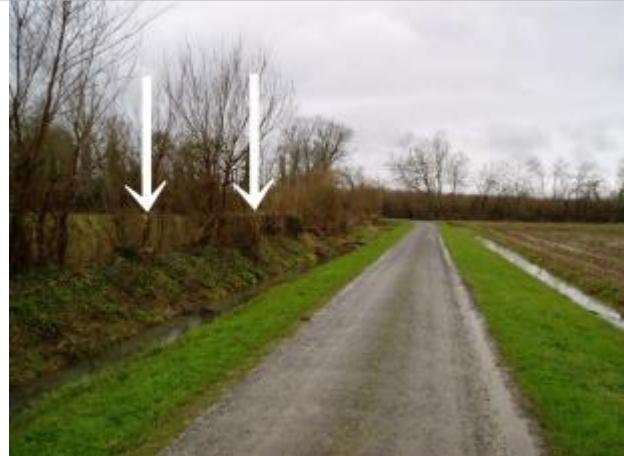
Photo du recensement d'origine. auteur photo : Klaus MARONNA

**23 Janvier 2013**Nature de l'inondation : **Débordement de cours d'eau**Altitude calculée de l'eau : **non déterminé**Nature du repère : **Laisse d'inondation****Commentaires :** commentaires photo : Vue opposée à Libe. Les débris déposés dans la végétation montrent que cette route a été submergée d'un mètre environ.,Zoom**GÉNÉRAL****Code :** GTL_R_7950**Auteur :** SPC GTL**Date de mise à jour :**

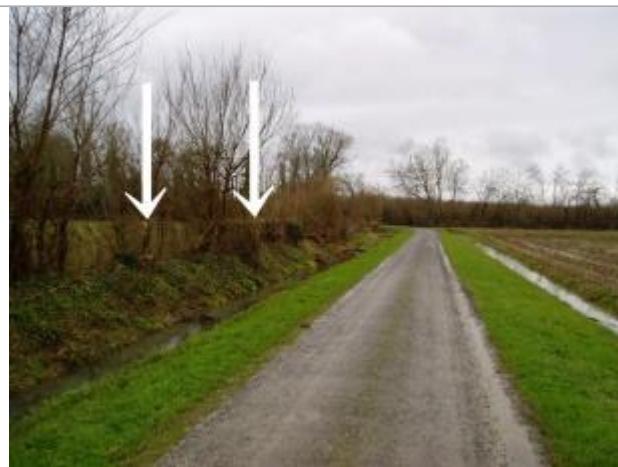
Photo du recensement d'origine. auteur photo : Klaus MARONNA

MARQUE**Maximum de l'inondation :** Oui**Visibilité :** Non**État du repère :** Disparu**Pérennité :** Aucune**Repère calculé :** Non**PHEC :** Non**SOURCE DE REPÉRAGE : - -****Type de repérage :** Non renseigné**Organisme :** Bureau d'études**NIVELLEMENT D'ORIGINE****Méthode :** Non renseigné**Organisme :** Inconnu**Référence nivelée :** Autre type de référence**Système altimétrique :** NGF IGN 1969 (système normal)
