Commune : **BEYREDE-JUMET-CAMOUS**Rivière : **La Neste****Pont sur la D 108****1** Repère(s) sur le site**GÉNÉRAL****Unité de gestion :** Garonne-Tarn-Lot**Code :** GTL\_S\_800**Date de mise à jour :** 11/01/2018**Auteur :** SPC GTL

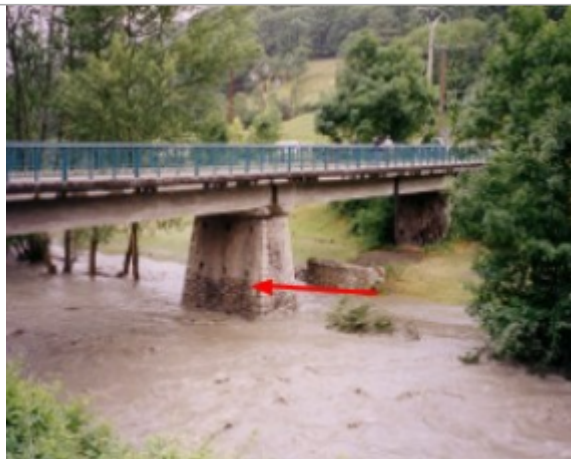
Photo du recensement d'origine. auteur photo : GEOSPHAIR

**5 juillet 2001**Altitude calculée de l'eau : **non déterminé**Nature de l'inondation : **Débordement de cours d'eau**Nature du repère : **Non renseigné****Commentaires :** Photographie 1 : Limite de la crue - arête inférieure de la lucarne amont sur la face côté rivière de la pile centrale du pont. Source: PPR Neste - CACG.

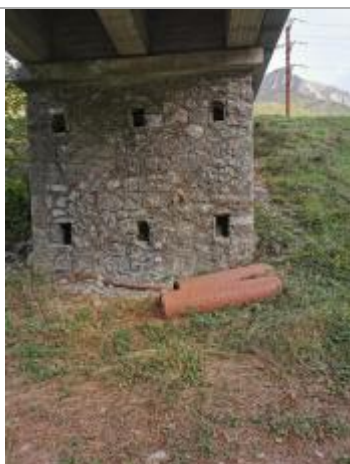
Repère normalisé. 2022
