Commune : SAINT-GEORGES-DE-LUZENCON

Rivière : Le Cernon

parking couvert en amont immédiat du pont

1 Repère(s) sur le site**GÉNÉRAL****Unité de gestion :** Garonne-Tarn-Lot**Code :** GTL_S_8009**Date de mise à jour :** 25/08/2016**Auteur :** SPC GTL

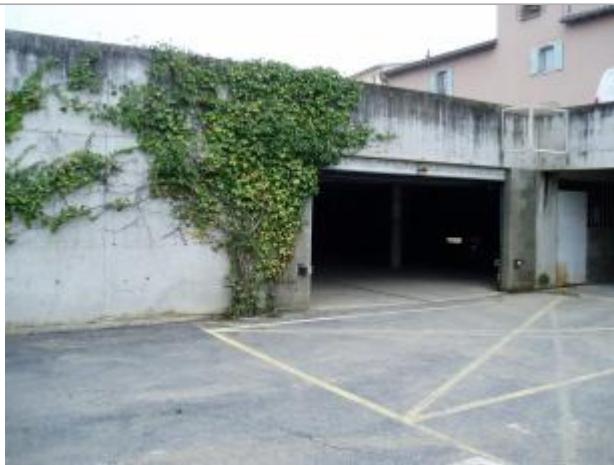
**28 Novembre 2014**Nature de l'inondation : **Débordement de cours d'eau**Altitude calculée de l'eau : **non déterminé**Nature du repère : **Laisse d'inondation****Commentaires :** commentaires photo : Vue vers l'aval. A l'intérieur du parking- la crue a laissé une trace nette.,Vue vers l'amont et sur la trace. Elle est à 149.5cm du sol.**GÉNÉRAL****Code :** GTL_R_9360**Auteur :** SPC GTL**Date de mise à jour :**

Photo du recensement d'origine. auteur photo : Klaus MARONNA

MARQUE**Maximum de l'inondation :** Oui**Visibilité :** Non**État du repère :** Disparu**Pérennité :** Aucune**Repère calculé :** Non**PHEC :** Non renseigné**SOURCE DE REPÉRAGE : - -****Type de repérage :** Non renseigné**Organisme :** Bureau d'études**NIVELLEMENT D'ORIGINE****Méthode :** Non renseigné**Organisme :** Inconnu**Référence nivelée :** Autre type de référence**Système altimétrique :** NGF IGN 1969 (système normal)**Différence entre le niveau d'eau et la référence (en m) :** 1.500 m
