Commune : **SAINT-GEORGES-DE-LUZENCON**

Rivière : **Le Cernon**

## passage sous la voie ferrée- menant à Linas

Code : GTL\_S\_8015

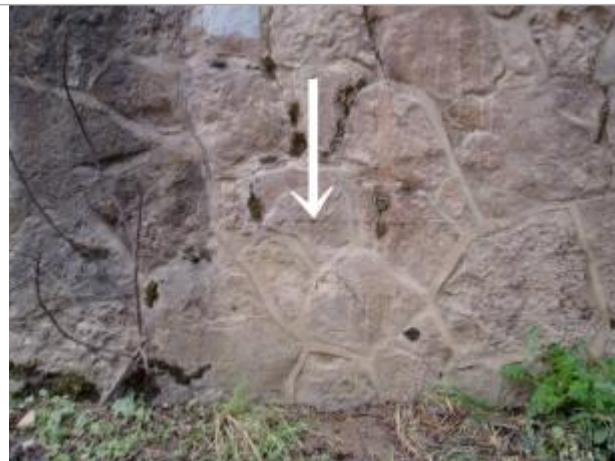
Photo du recensement d'origine. auteur photo : Klaus MARONNA

Commentaires : commentaires photo : Sous le passage de la voie ferrée- la crue a laissé une trace nette.,Zoom sur la trace.

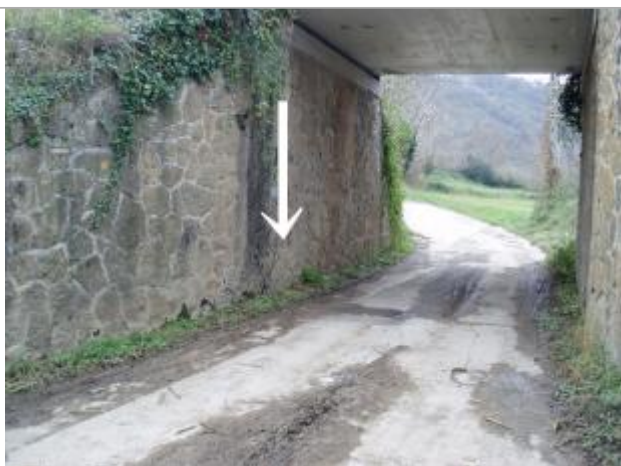
Différence entre le niveau d'eau et la référence (en m) : 0.690 m

Photo du recensement d'origine. auteur photo : Klaus MARONNA
