Commune : SAINT-GEORGES-DE-LUZENCON

Rivière : Le Cernon

## Société Fromagère de St-Georges

Code : GTL\_S\_8019

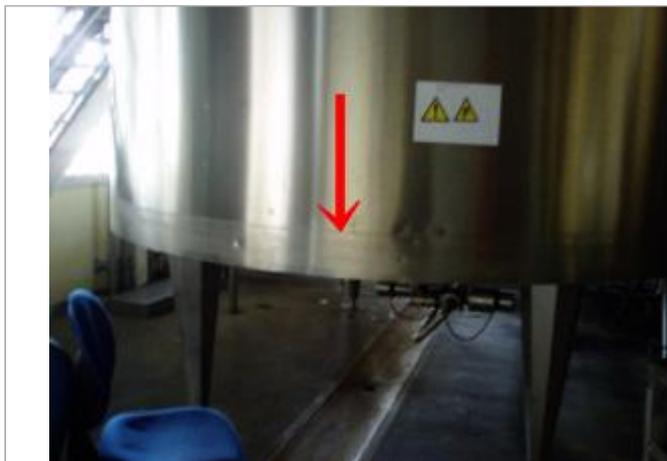
Photo du recensement d'origine. auteur photo : Klaus MARONNA
