Commune : **TOURNEMIRE**

Rivière : **Le Souzlon**

## En bordure du stade

Code : GTL\_S\_8042

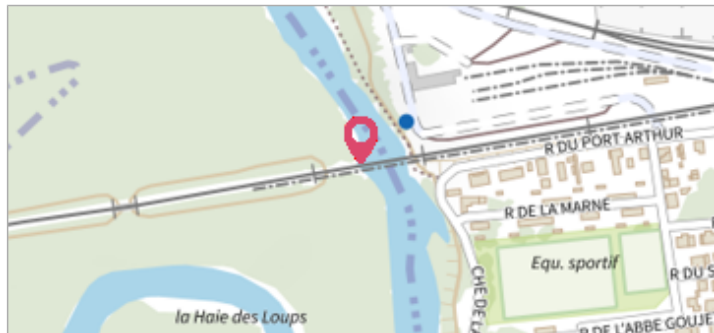
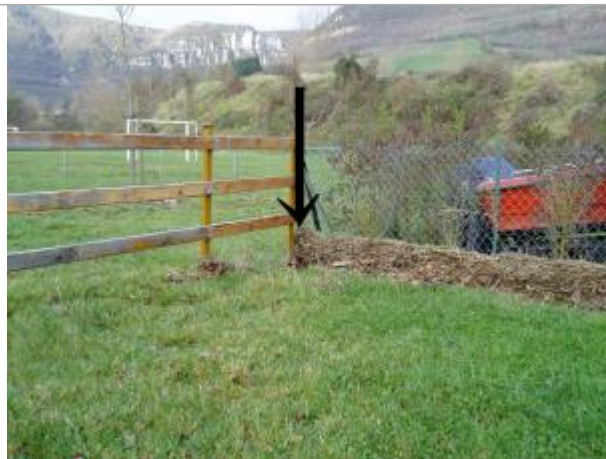
Photo du recensement d'origine. auteur photo : Klaus MARONNA

**Commentaires :** commentaires photo : Vue vers l'aval. Dans le grillage la crue a déposé des débris. Seul le garage de cette maison a été touché par l'inondation tandis que le plancher habitable est resté exondé., Zoom sur les débris qui sont- à l'angle- à 41cm du sol.

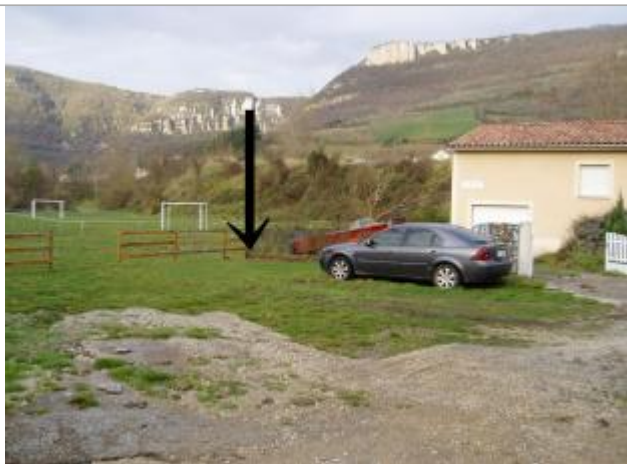
Différence entre le niveau d'eau et la référence (en m) : 0.410 m

Photo du recensement d'origine. auteur photo : Klaus MARONNA
