Commune : MARNHAGUES-ET-LATOUR

Sous le bourg de Latour

Rivière : La Sorgue

4Repère(s) sur
le site**GÉNÉRAL****Unité de gestion :** Garonne-Tarn-Lot**Code :** GTL_S_8047**Date de mise à jour :** 25/08/2016**Auteur :** SPC GTL

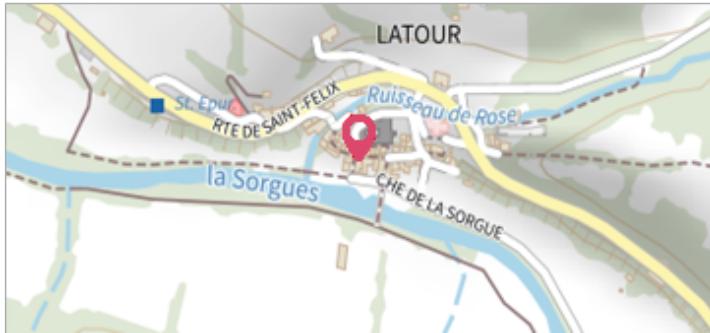
**27 Septembre 1992**Nature de l'inondation : **Débordement de cours d'eau**Altitude calculée de l'eau : **413.37 m**Nature du repère : **Laisse d'inondation****Commentaires :** Sous le bourg de Latour - mur en bordure de riviere. D'apres Mr Le Maire - l'eau est arrivée au dessus du drain d'écoulement. - commentaires photo : La fleche rouge materialise le niveau atteint par la crue.**GÉNÉRAL****Code :** GTL_R_9006**Auteur :** SPC GTL**Date de mise à jour :**

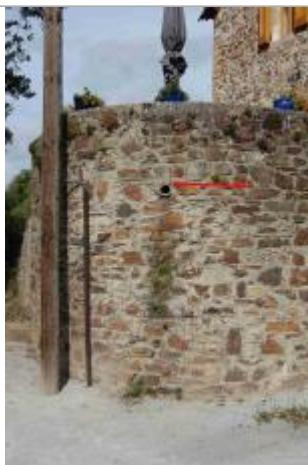
Photo du recensement d'origine, auteur photo : GEOSPHAIR

MARQUE**Maximum de l'inondation :** Oui**Visibilité :** Non**État du repère :** Disparu**Pérennité :** Aucune**Repère calculé :** Non**PHEC :** Non**SOURCE DE REPÉRAGE : - -****Type de repérage :** Non renseigné**Organisme :** GEOSPHAIR**NIVELLEMENT D'ORIGINE****Méthode :** Non renseigné**Organisme :** Inconnu**Commentaires sur le nivelllement :** epaisseur d'eau : 2.20**Référence nivellée :** Marque d'inondation**Système altimétrique :** NGF IGN 1969 (système normal)**Altitude de la référence (en m) :** 413.370 m**Altitude calculée de l'eau (en m) :** 413.37

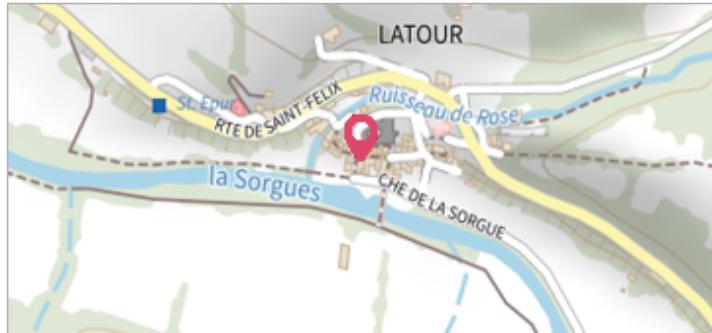
**22 Octobre 1933**Nature de l'inondation : **Débordement de cours d'eau**Altitude calculée de l'eau : **414.13 m**Nature du repère : **Laisse d'inondation****Commentaires :** Sous le bourg de Latour - au niveau de l'ancien presbytère. D'après Mr Michel Toulouse - la crue de 1933 est arrivée devant la porte de l'ancien presbytère. - commentaires photo : La flèche rouge matérialise le niveau atteint par la crue.

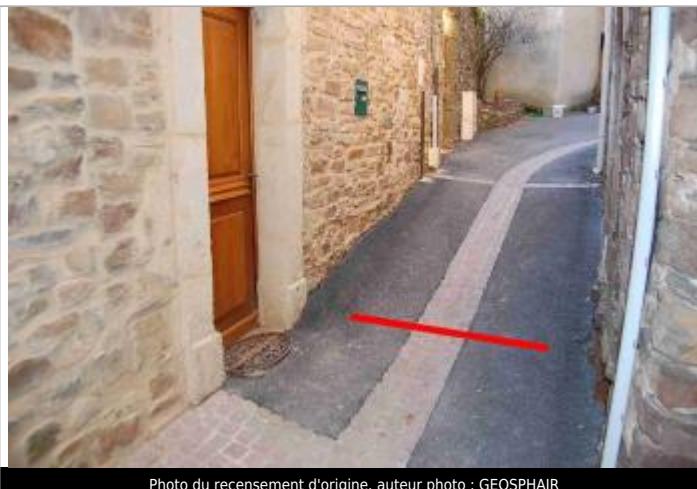
Photo du recensement d'origine, auteur photo : GEOSPHAIR

Méthode : Non renseigné**Organisme :** Inconnu**Référence nivelée :** Marque d'inondation**Système altimétrique :** NGF IGN 1969 (système normal)**Altitude de la référence (en m) :** 414.130 m**Altitude calculée de l'eau (en m) :** 414.13

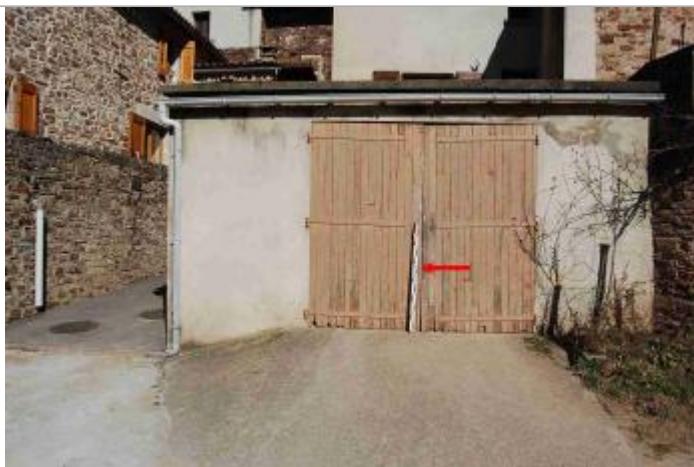
Photo du recensement d'origine, auteur photo : GEOSPHAIR

**4 Novembre 2011**Nature de l'inondation : **Débordement de cours d'eau**Altitude calculée de l'eau : **412.35 m**Nature du repère : **Laisse d'inondation****Commentaires :** Sous le bourg de Latour - porte de garage. Témoignage de Mr Michel Toulouse. - commentaires photo : La flèche rouge matérialise le niveau atteint par la crue.**GÉNÉRAL****Code :** GTL_R_9008**Auteur :** SPC GTL**Date de mise à jour :**

MARQUE**Maximum de l'inondation :** Oui**Visibilité :** Non**Pérennité :** Aucune**PHEC :** Non**État du repère :** Disparu**Repère calculé :** Non**SOURCE DE REPÉRAGE : - -****Type de repérage :** Non renseigné**Organisme :** GEOSPHAIR**NIVELLEMENT D'ORIGINE****Méthode :** Non renseigné**Organisme :** Inconnu**Commentaires sur le nivelllement :** épaisseur d'eau : 0.65**Référence nivellée :** Marque d'inondation**Système altimétrique :** NGF IGN 1969 (système normal)**Altitude de la référence (en m) :** 412.350 m**Altitude calculée de l'eau (en m) :** 412.35
