Commune : **MARNHAGUES-ET-LATOUR**

Rivière : **La Sorgue**

## Bourg de Latour- pont du moulin.

Code : GTL\_S\_8054

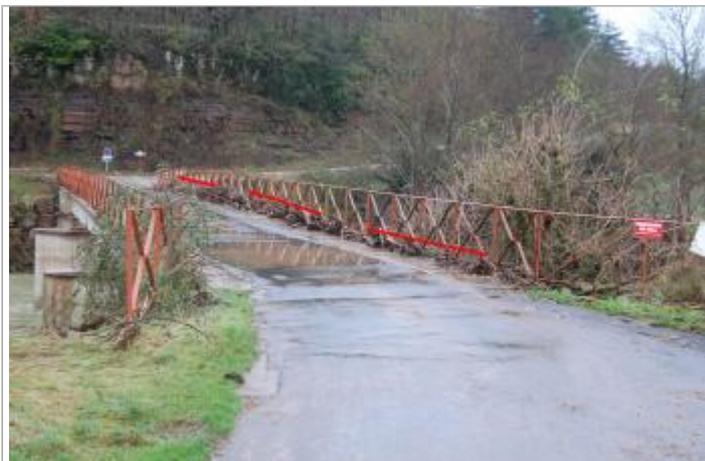
Photo du recensement d'origine. auteur photo : GEOSPHAIR

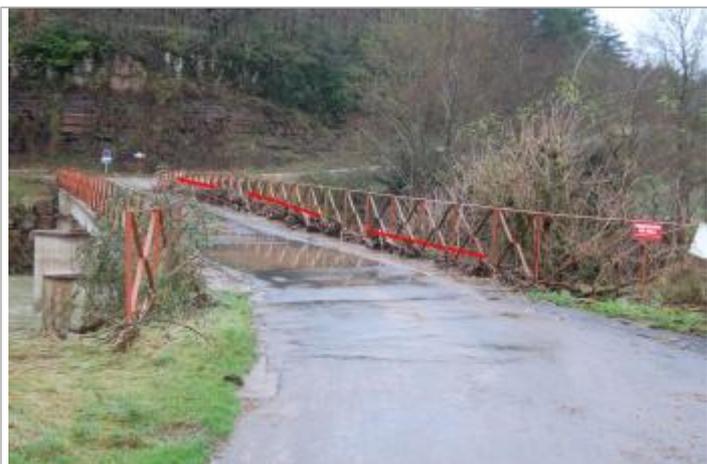
Commentaires : Laisse de crue. - commentaires photo : Lors de la crue- le pont a ?t? submergé? et il y avait de 0.20 ? 0.45 m d'eau sur le pont.

Différence entre le niveau d'eau et la référence (en m) : 0.450 m

Photo du recensement d'origine. auteur photo : GEOSPHAIR
