Commune : **MARNHAGUES-ET-LATOUR**

Rivière : **La Sorgue**

En amont du bourg de Latour- au niveau du hangar agricole..

Code : GTL_S_8055

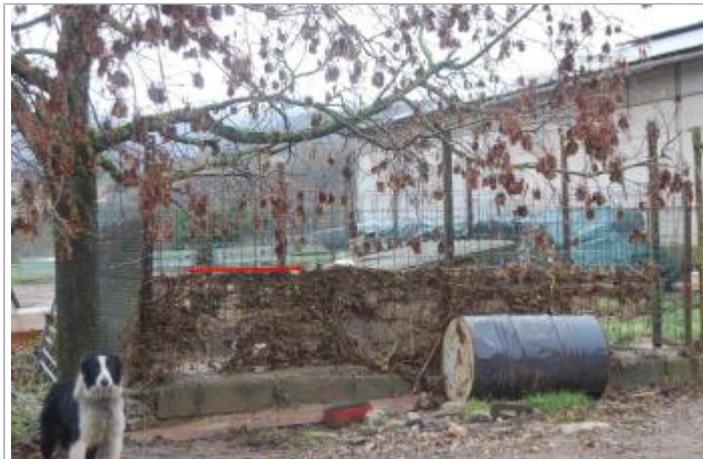
Photo du recensement d'origine. auteur photo : GEOSPHAIR

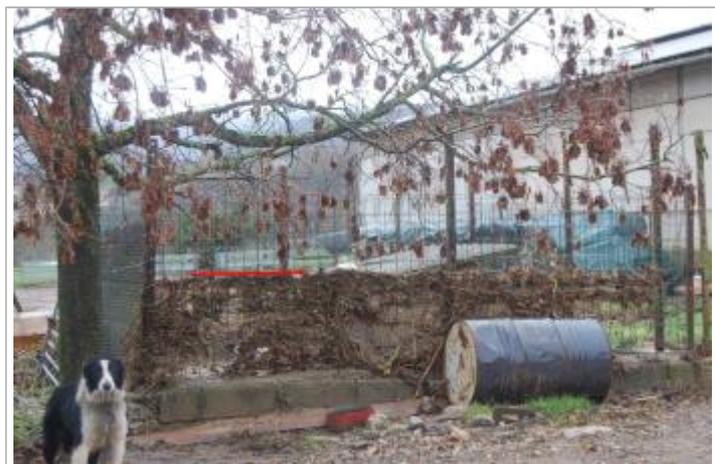
Code : GTL_R_9590

Commentaires : Laisse de crue. - commentaires photo : Il y avait environ- 1.20 m d'eau au niveau du grillage en face du hangar (debris vegetaux).

Photo du recensement d'origine. auteur photo : GEOSPHAIR

État du repère : Disparu

Différence entre le niveau d'eau et la référence (en m) : 1.200 m
