Commune : **MILLAU**

Rivière : **Le Tarn**

batiment industriel en bordure du Tarn en face de l'usine de tannerie.

Code : GTL_S_8058

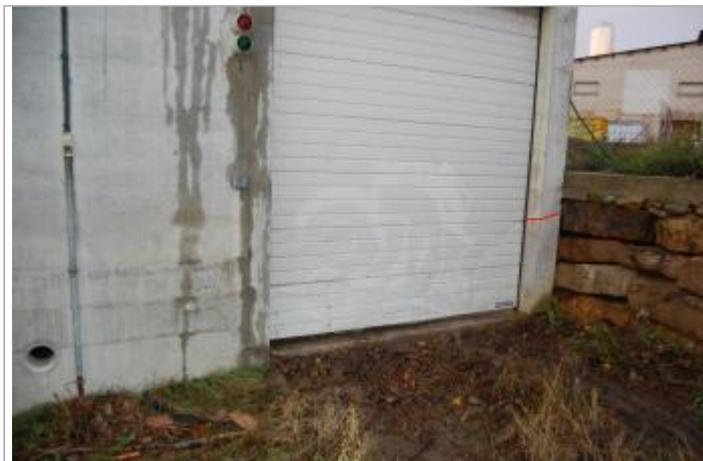
Photo du recensement d'origine. auteur photo : GEOSPHAIR

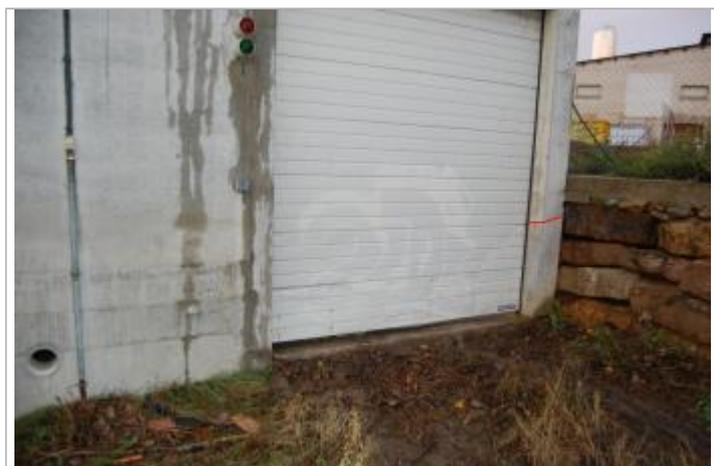
Nature du repère : **Laisse d'inondation**

Commentaires : Le batiment a ete nettoye au nettoyeur haute pression rapidement apres la crue. - commentaires photo : Le trait rouge montre la hauteur de la crue. -

État du repère : Disparu

Photo du recensement d'origine. auteur photo : GEOSPHAIR
