Commune : **FONDAMENTE**

Rivière : **La Sorgue**

## Lieu-dit Saint Maurice de Sorgues- maison en aval du pont.

Code : GTL\_S\_8084

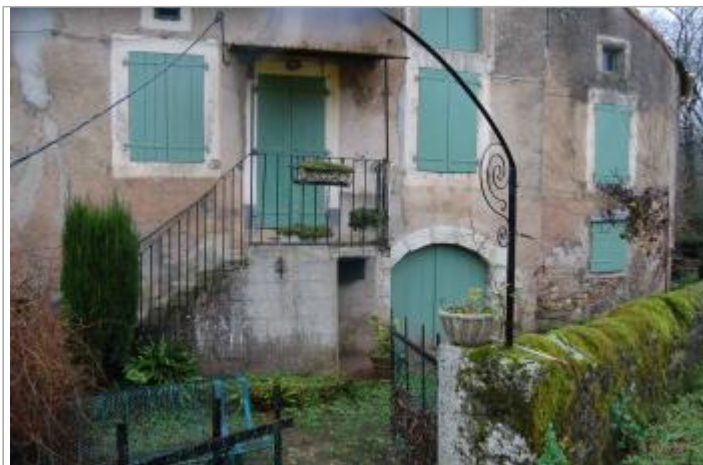
Photo du recensement d'origine. auteur photo : GEOSPHAIR

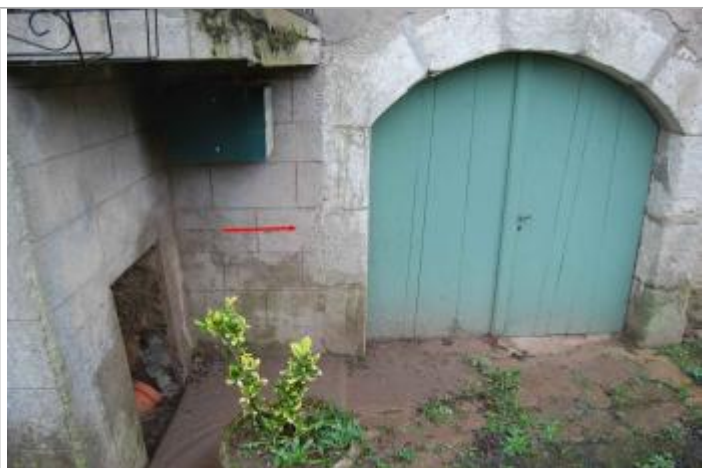
Commentaires : Laisse de crue. - commentaires photo : Lors de la crue- il y avait 0.77 m au niveau du seuil du garage. - Vue generale

Photo du recensement d'origine. auteur photo : GEOSPHAIR
