Commune : MILLAU

Rivière : Le Tarn

Parking du stade Larribal.

1 Repère(s) sur le site**GÉNÉRAL****Unité de gestion :** Garonne-Tarn-Lot**Code :** GTL_S_8118**Date de mise à jour :** 25/08/2016**Auteur :** SPC GTL

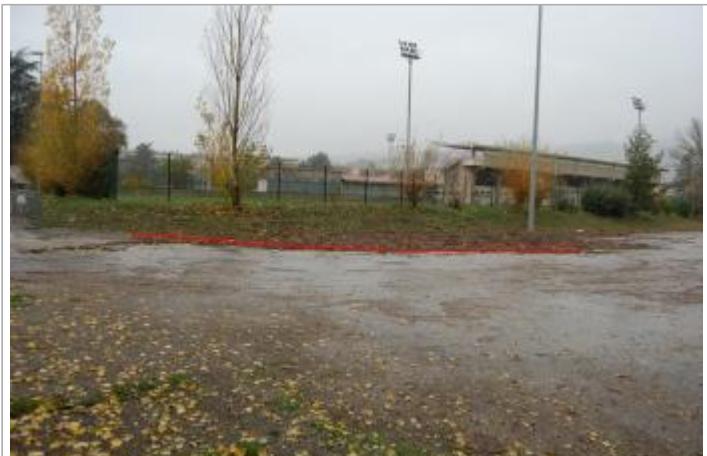
Photo du recensement d'origine. auteur photo : GEOSPHAIR

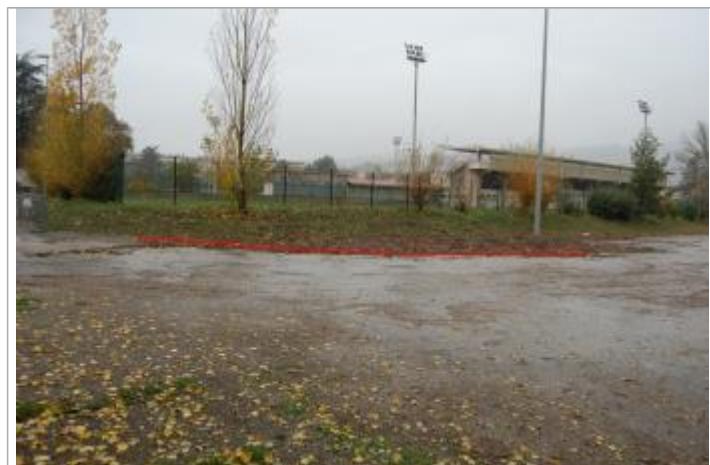
**4 Novembre 2011**Nature de l'inondation : **Débordement de cours d'eau**Altitude calculée de l'eau : **non déterminé**Nature du repère : **Laisse d'inondation****Commentaires :** Laisse de crue au pied du talus du stade. - commentaires photo : le trait rouge indique la limite de la crue.**GÉNÉRAL****Code :** GTL_R_7483**Date de mise à jour :****Auteur :** SPC GTL

Photo du recensement d'origine. auteur photo : GEOSPHAIR
