Commune : **MILLAU**Rivière : **Le Tarn****Impasse de la patte d'oie.****1** Repère(s) sur le site**GÉNÉRAL****Unité de gestion :** Garonne-Tarn-Lot**Code :** GTL_S_8129**Date de mise à jour :** 25/08/2016**Auteur :** SPC GTL

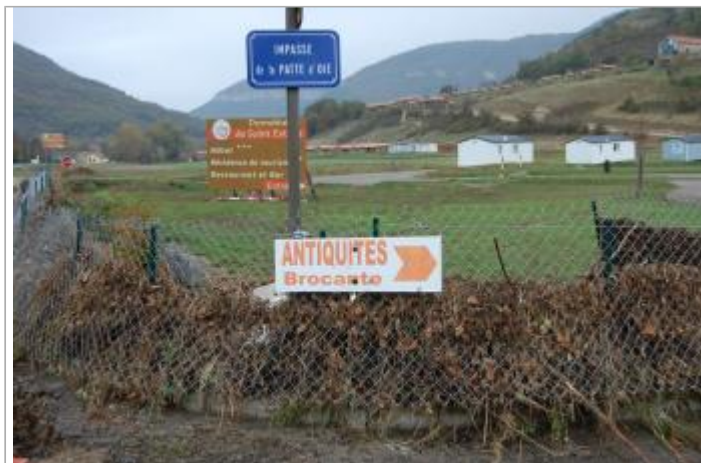
Photo du recensement d'origine. auteur photo : GEOSPHAIR

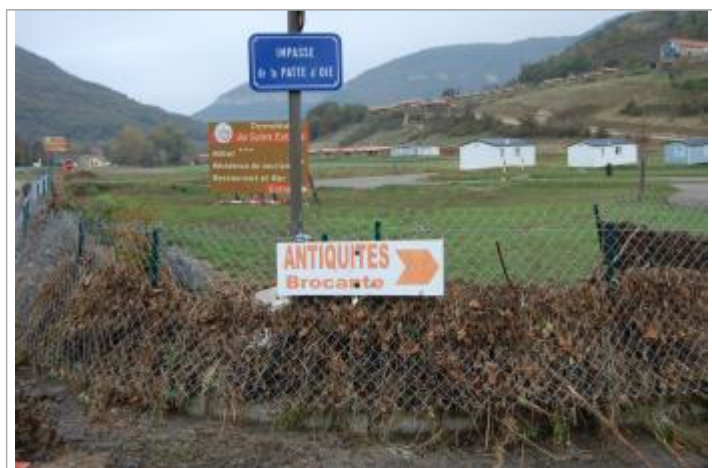
**4 novembre 2011**Altitude calculée de l'eau : **non déterminé**Nature de l'inondation : **Débordement de cours d'eau**Nature du repère : **Laisse d'inondation****Commentaires :** Laisse de crue (debris vegetaux) sur le grillage.**GÉNÉRAL****Code :** GTL_R_7477**Date de mise à jour :****Auteur :** SPC GTL

Photo du recensement d'origine. auteur photo : GEOSPHAIR
