Commune : **MILLAU**Rivière : **Le Tarn****Camping de Cureplats.****1** Repère(s) sur le site**GÉNÉRAL****Unité de gestion :** Garonne-Tarn-Lot**Code :** GTL_S_8135**Date de mise à jour :** 25/08/2016**Auteur :** SPC GTL

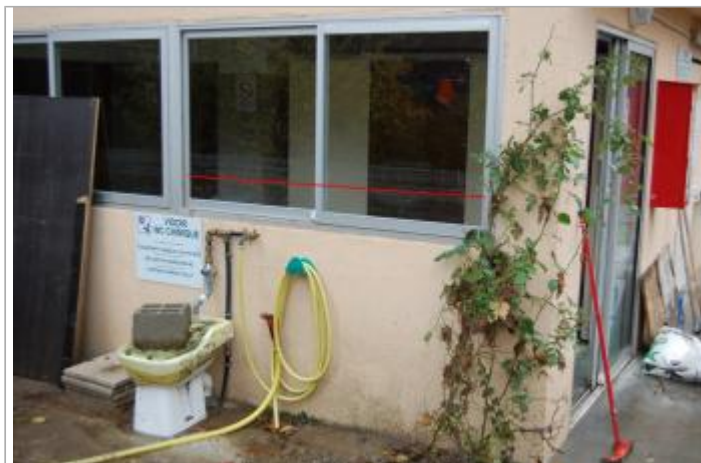
Photo du recensement d'origine. auteur photo : GEOSPHAIR

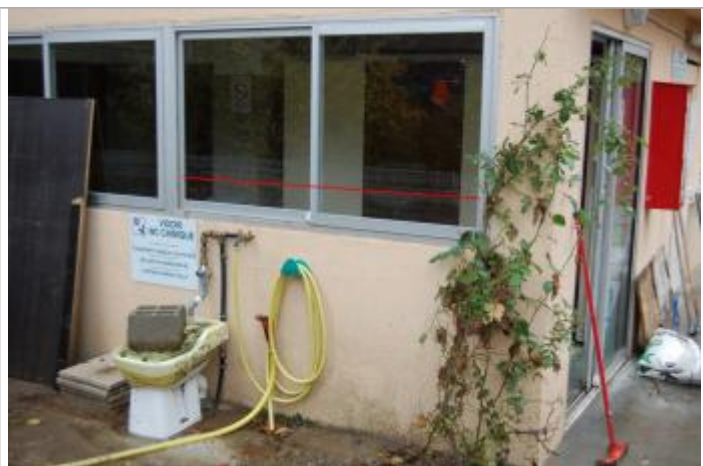
**4 Novembre 2011**Altitude calculée de l'eau : **non déterminé**Nature de l'inondation : **Débordement de cours d'eau**Nature du repère : **Laisse d'inondation****Commentaires :** Trace de la crue sur la vitre du sanitaire. - commentaires photo : Le trait rouge montre la hauteur de la crue.**GÉNÉRAL****Code :** GTL_R_7491**Date de mise à jour :****Auteur :** SPC GTL

Photo du recensement d'origine. auteur photo : GEOSPHAIR
