Commune : **MILLAU**

Rivière : **Le Tarn**

Au lieu-dit Bellugues.

Code : GTL_S_8136

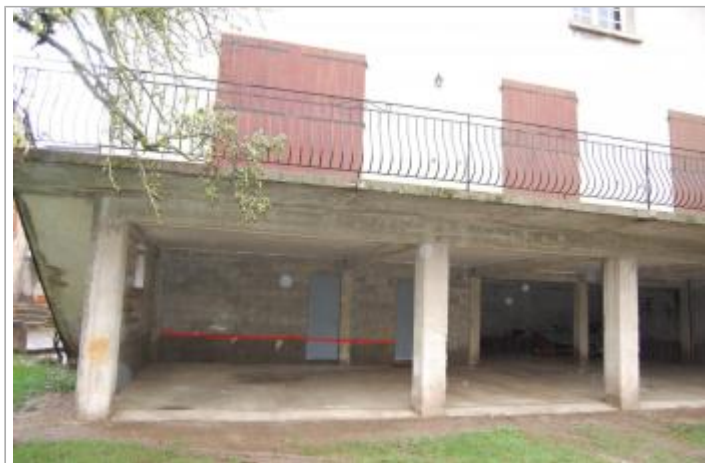
Photo du recensement d'origine. auteur photo : GEOSPHAIR

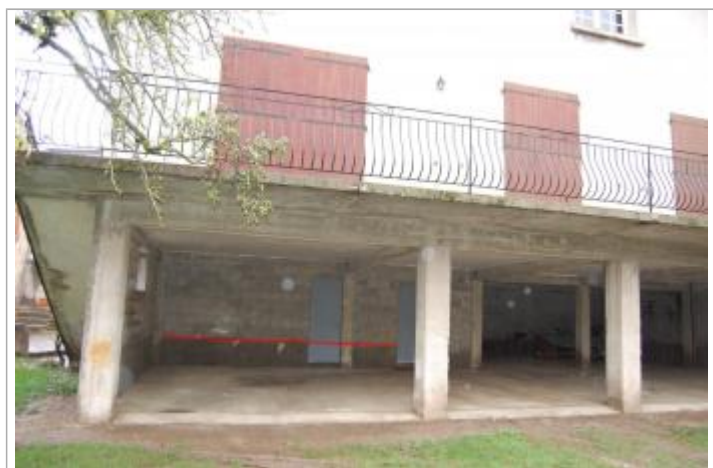
Commentaires : Il y avait 76cm d'eau dans le sous sol de la maison. - commentaires photo : Le trait rouge indique le niveau atteint par la crue. - le trait rouge indique la niveau de la crue.

Différence entre le niveau d'eau et la référence (en m) : 0.760 m

Photo du recensement d'origine. auteur photo : GEOSPHAIR
