Commune : **GORGES DU TARN CAUSSES**

Rivière : **Le Tarn**

Castelbouc- maison à 250m en amont du bourg

Code : GTL_S_8275

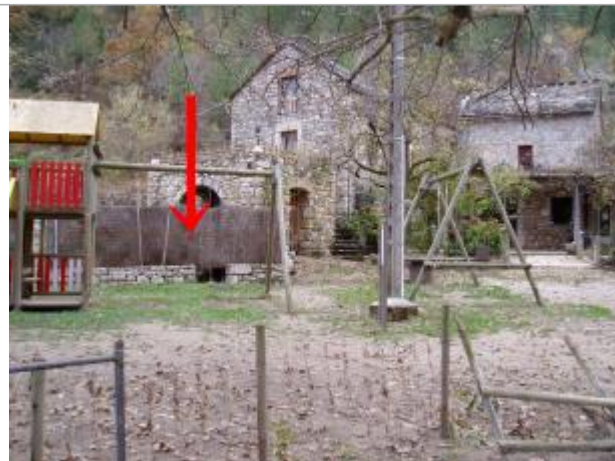
Photo du recensement d'origine. auteur photo : Klaus MARONNA

Commentaires : commentaires photo : Dans la palissade- la crue a déposé une trace relativement homogène- mieux visible sur le zoom.,A gauche du passage piéton- au niveau de la flèche- elle est à 1.33m du sol et à 0.87m au dessus du muret.

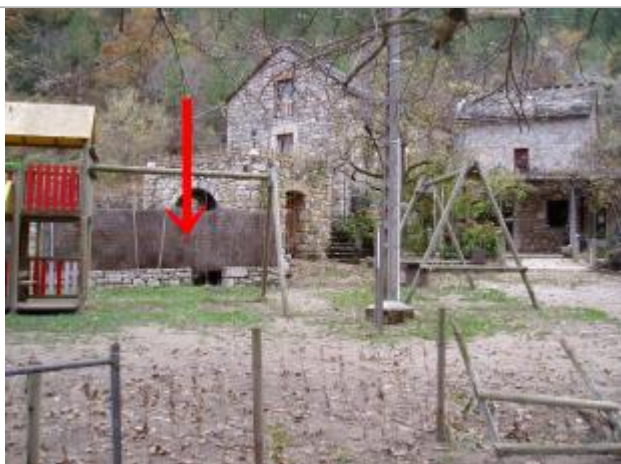
Nature du repère : **Laisse d'inondation**

Différence entre le niveau d'eau et la référence (en m) : 1.330 m

Photo du recensement d'origine. auteur photo : Klaus MARONNA
