Commune : GORGES DU TARN CAUSSES

Rivière : Le Tarn

Castelbouc- maison à 250m en amont du bourg**1**

GÉNÉRAL**Unité de gestion :** Garonne-Tarn-Lot**Code :** GTL_S_8275**Date de mise à jour :** 25/08/2016**Auteur :** SPC GTL

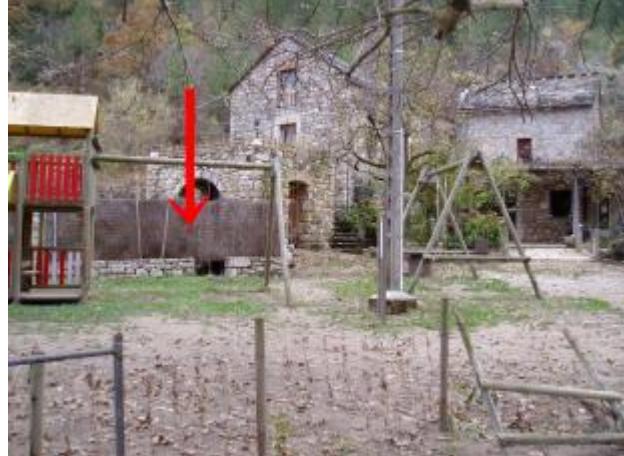
Photo du recensement d'origine. auteur photo : Klaus MARONNA

Commentaires : commentaires photo : Dans la palissade- la crue a déposé une trace relativement homogène- mieux visible sur le zoom.,A gauche du passage piéton- au niveau de la flèche- elle est à 1.33m du sol et à 0.87m au dessus du muret.
