Commune : **GORGES DU TARN CAUSSES**Rivière : **Le Tarn****camping "Prat de Milou"****1** Repère(s) sur le site**GÉNÉRAL****Unité de gestion :** Garonne-Tarn-Lot**Code :** GTL_S_8279**Date de mise à jour :** 25/08/2016**Auteur :** SPC GTL

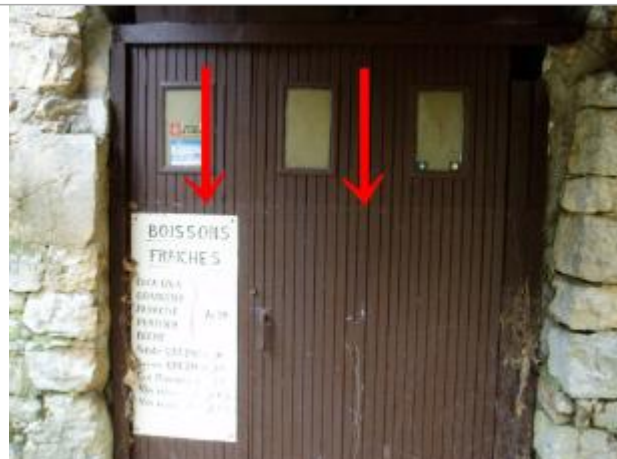
Photo du recensement d'origine. auteur photo : Klaus MARONNA

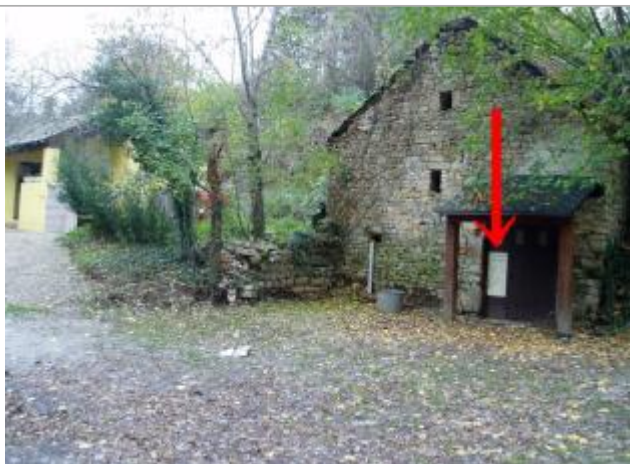
**4 Novembre 2011**Altitude calculée de l'eau : **non déterminé**Nature de l'inondation : **Débordement de cours d'eau**Nature du repère : **Laisse d'inondation****Commentaires :** commentaires photo : Sur la porte de la buvette- la crue a laissé une trace nette (voir zoom).,Zoom**GÉNÉRAL****Code :** GTL_R_7415**Date de mise à jour :****Auteur :** SPC GTL

MARQUE**Maximum de l'inondation :** Oui**Visibilité :** Non**État du repère :** Disparu**Pérennité :** Aucune**Repère calculé :** Non**PHEC :** Non**SOURCE DE REPÉRAGE : - -****Type de repérage :** Non renseigné**Organisme :** Bureau d'études**NIVELLEMENT D'ORIGINE****Méthode :** Non renseigné**Organisme :** Inconnu**Référence nivelée :** Autre type de référence**Système altimétrique :** NGF IGN 1969 (système normal)**Différence entre le niveau d'eau et la référence (en m) :** 1.480 m

Photo du recensement d'origine. auteur photo : Klaus MARONNA
