Commune : FLORAC TROIS RIVIERES

Rivière : Le Tarnon

bâtiment à côté de toilettes publiques

Code : GTL_S_8301

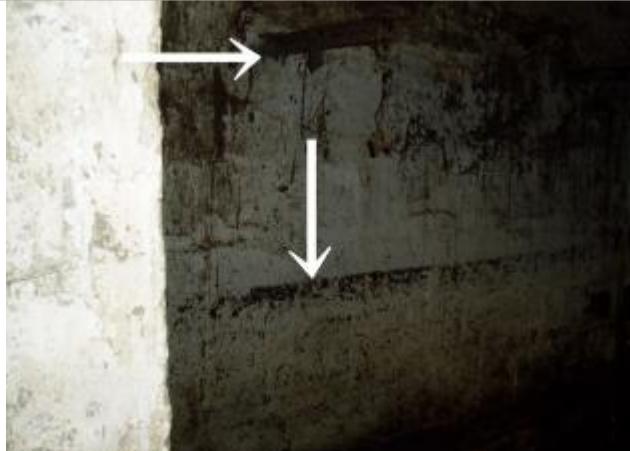
Photo du recensement d'origine. auteur photo : Klaus MARONNA

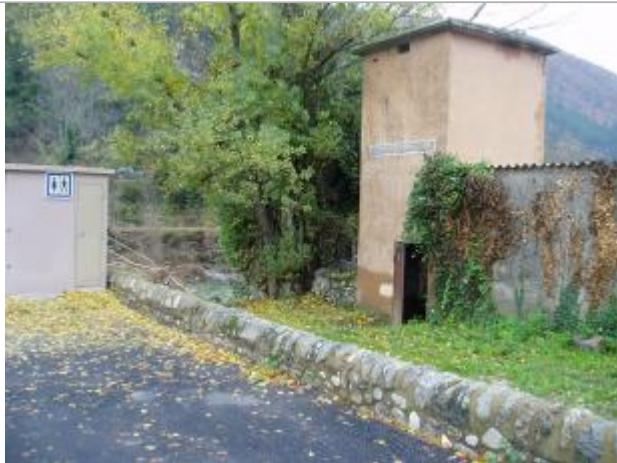
Commentaires : commentaires photo : Le bâtiment à droite sur la photographie porte une trace nette de la crue à l'intérieur.,La trace est à 0.58m en dessous de la barre métallique (flèche horizontale).

Photo du recensement d'origine. auteur photo : Klaus MARONNA

Nature du repère : Laisse d'inondation

Maximum de l'inondation : Oui**Visibilité :** Non**État du repère :** Disparu**Pérennité :** Aucune**Repère calculé :** Non**PHEC :** Non**SOURCE DE REPÉRAGE : ALBUM DE PHOTOGRAPHIE DE REPÈRES DE CRUES DU BASSIN DU TARN EN MIDI-PYRÉNÉES. K MARONNA - 01/05/2001****Type de repérage :** Source bibliographique
