Commune : **FLORAC TROIS RIVIERES****maison en aval du pont central**Rivière : **Le Tarnon****4**Repère(s) sur
le site**GÉNÉRAL****Unité de gestion :** Garonne-Tarn-Lot**Code :** GTL_S_8303**Date de mise à jour :** 25/08/2016**Auteur :** SPC GTL

**4 Novembre 2011**Nature de l'inondation : **Débordement de cours d'eau**Altitude calculée de l'eau : **non déterminé**Nature du repère : **Laisse d'inondation**

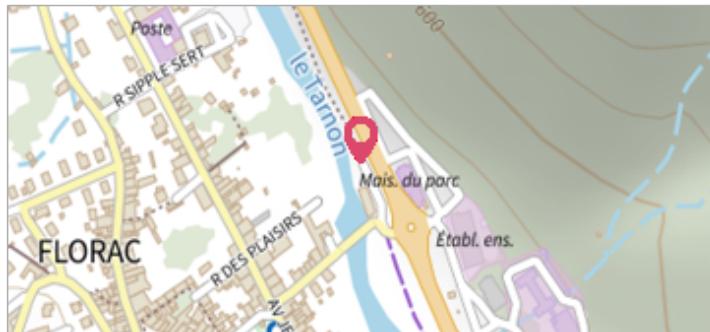
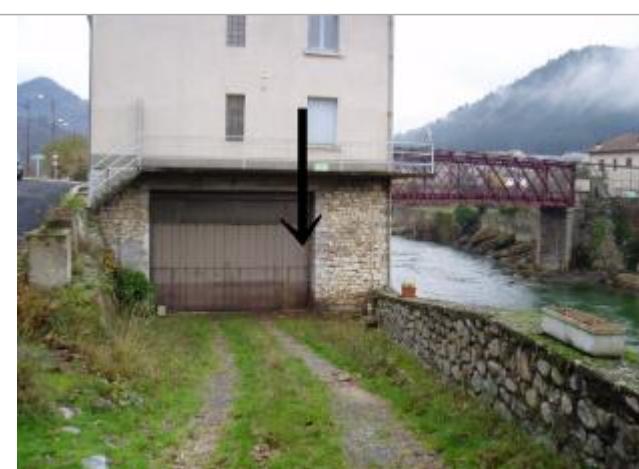
Commentaires : portail d'un garage à une cinquantaine de mètres en aval du pont menant à l'ancienne gare - commentaires photo : Vue générale sur le site qui porte plusieurs repères de crues.. - Le portail porte également les repères des crues de 1994 et 1982. Voir également la laisse de novembre 2011

MARQUE**Maximum de l'inondation :** Oui**Visibilité :** Oui**État du repère :** Bon**Pérennité :** Longue**Repère calculé :** Non**PHEC :** Non**SOURCE DE REPÉRAGE : - -****Type de repérage :** Non renseigné**Organisme :** Bureau d'études**NIVELLEMENT D'ORIGINE****Méthode :** Non renseigné**Organisme :** Inconnu**Référence nivelée :** Autre type de référence**Système altimétrique :** NGF IGN 1969 (système normal)**Différence entre le niveau d'eau et la référence (en m) :** 1.830 m

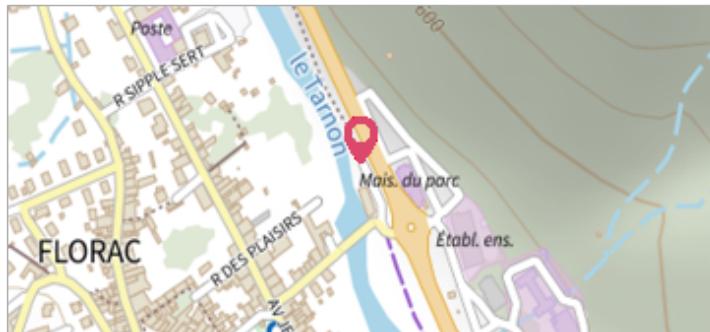
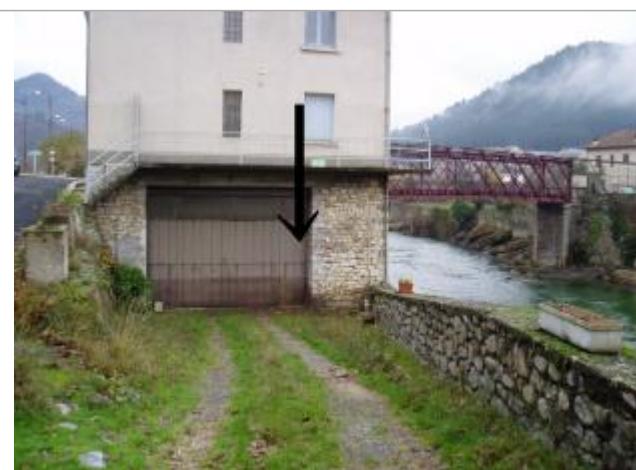
Commentaires : portail d'un garage à une cinquantaine de mètres en aval du pont menant à l'ancienne gare - commentaires photo : Vue générale sur le site qui porte plusieurs repères de crues. - Le portail porte également les repères des crues de 1965 et 1994. Voir également la laisse de novembre 2011

MARQUE**Maximum de l'inondation :** Oui**Visibilité :** Oui**État du repère :** Bon**Pérennité :** Longue**Repère calculé :** Non**PHEC :** Non**SOURCE DE REPÉRAGE : - -****Type de repérage :** Non renseigné**Organisme :** Bureau d'études**NIVELLEMENT D'ORIGINE****Méthode :** Non renseigné**Organisme :** Inconnu**Référence nivélée :** Autre type de référence**Système altimétrique :** NGF IGN 1969 (système normal)**Différence entre le niveau d'eau et la référence (en m) :** 1.040 m

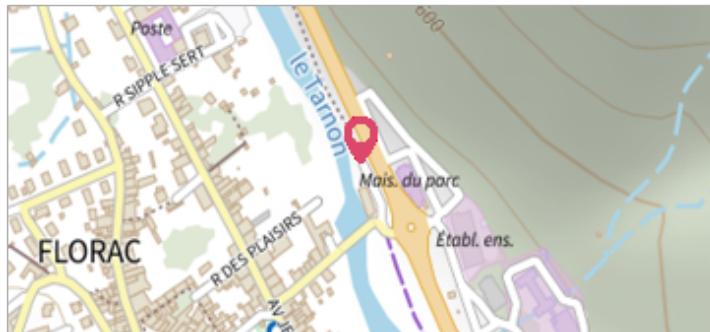
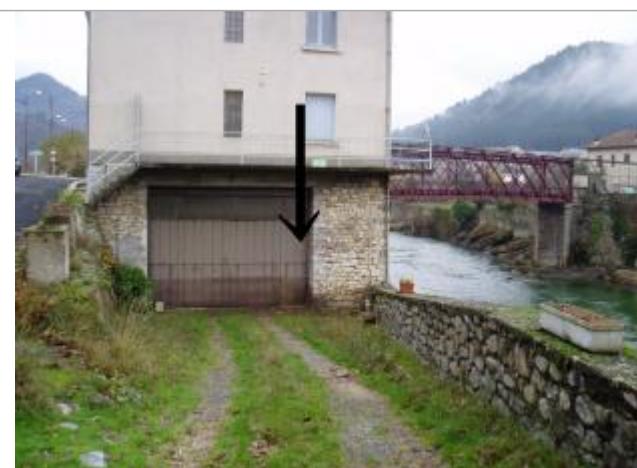
Commentaires : portail d'un garage à une cinquantaine de mètres en aval du pont menant à l'ancienne gare - commentaires photo : Vue générale sur le site qui porte plusieurs repères de crues. - Le portail porte également les repères des crues de 1965 et 1982. Voir également la laisse de novembre 2011

Altitude calculée de l'eau : non déterminé**Nature du repère : Marque gravée****MARQUE****Maximum de l'inondation :** Oui**Visibilité :** Oui**État du repère :** Bon**Pérennité :** Longue**Repère calculé :** Non**PHEC :** Non**SOURCE DE REPÉRAGE : - -****Type de repérage :** Non renseigné**Organisme :** Bureau d'études**NIVELLEMENT D'ORIGINE****Méthode :** Non renseigné**Organisme :** Inconnu**Référence nivélée :** Autre type de référence**Système altimétrique :** NGF IGN 1969 (système normal)**Différence entre le niveau d'eau et la référence (en m) :** 0.530 m
