Commune : **FLORAC TROIS RIVIERES**Rivière : **Le Tarnon****maison en aval du pont central****4** Repère(s) sur le site**GÉNÉRAL****Unité de gestion :** Garonne-Tarn-Lot**Code :** GTL\_S\_8303**Date de mise à jour :** 25/08/2016**Auteur :** SPC GTL

**4 novembre 2011**Altitude calculée de l'eau : **non déterminé**Nature de l'inondation : **Débordement de cours d'eau**Nature du repère : **Laisse d'inondation**

**25 septembre 1965**Altitude calculée de l'eau : **non déterminé**Nature de l'inondation : **Débordement de cours d'eau**Nature du repère : **Marque peinture ou encre****Commentaires :** portail d'un garage à une cinquantaine de mètres en aval du pont menant à l'ancienne gare - commentaires photo : Vue générale sur le site qui porte plusieurs repères de crues.. - Le portail porte également les repères des crues de 1994 et 1982. Voir également la laisse de novembre 2011**GÉNÉRAL****Code :** GTL\_R\_7446**Date de mise à jour :****Auteur :** SPC GTL

**8 novembre 1982**Altitude calculée de l'eau : **non déterminé**Nature de l'inondation : **Débordement de cours d'eau**Nature du repère : **Marque peinture ou encre****Commentaires :** portail d'un garage à une cinquantaine de mèt

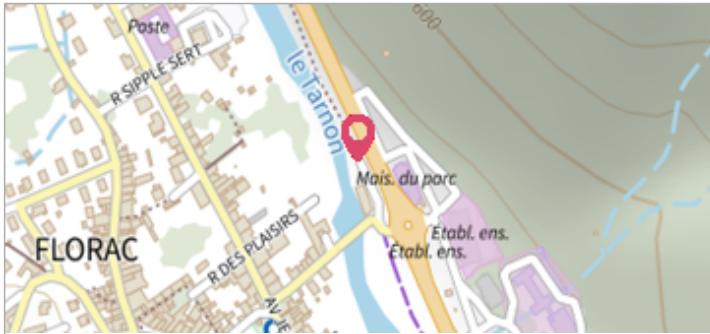
**Commentaires :** portail d'un garage à une cinquantaine de mètres en aval du pont menant à l'ancienne gare - commentaires photo : Vue générale du bâtiment qui porte des repères de crues et une trace peu nette de la crue de novembre 2011. - Le portail du garage porte les repères des crues de 1965- 1982 et 1994. La crue de 2011 n'a pas laissé de trace nette sur ce portail. Seuls des débris éparpillés (invisibles sur la photographie) permettent d'affirmer qu'elle est restée à 0.16m en dessous

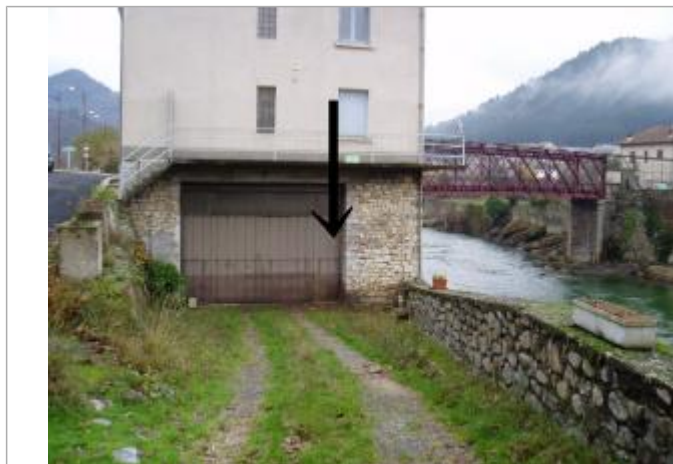
**MARQUE****Maximum de l'inondation :** Oui**Visibilité :** Oui**État du repère :** Bon**Pérennité :** Longue**Repère calculé :** Non**PHEC :** Non**SOURCE DE REPÉRAGE : - -****Type de repérage :** Non renseigné**Organisme(s) :** Bureau d'études**NIVELLEMENT D'ORIGINE****Méthode :** Non renseigné**Organisme :** Inconnu**Référence nivelée :** Autre type de référence**Système altimétrique :** NGF IGN 1969 (système normal)**Différence entre le niveau d'eau et la référence (en m) :** 1.830 m

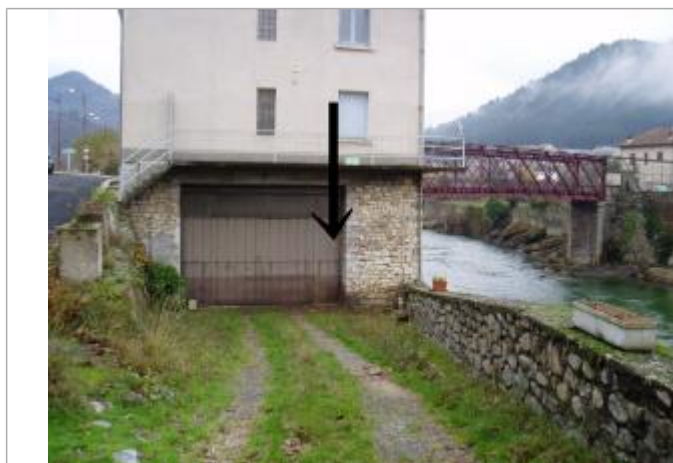
**MARQUE****Maximum de l'inondation :** Oui**Visibilité :** Oui**État du repère :** Bon**Pérennité :** Longue**Repère calculé :** Non**PHEC :** Non**SOURCE DE REPÉRAGE : - -****Type de repérage :** Non renseigné**Organisme(s) :** Bureau d'études**NIVELLEMENT D'ORIGINE****Méthode :** Non renseigné**Organisme :** Inconnu**Référence nivelée :** Autre type de référence**Système altimétrique :** NGF IGN 1969 (système normal)**Différence entre le niveau d'eau et la référence (en m) :** 1.040 m

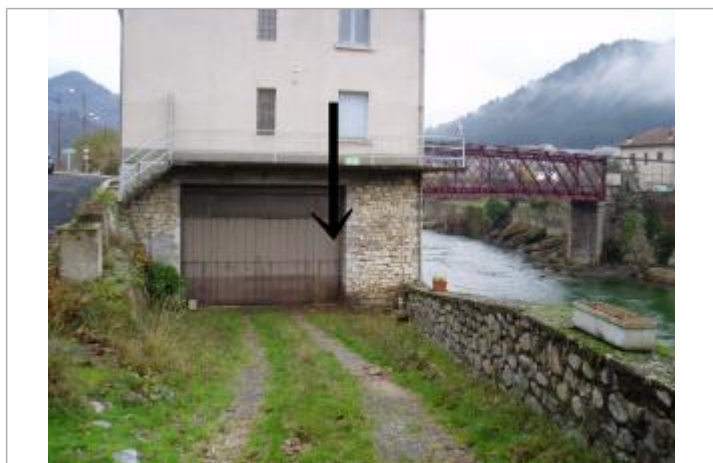
**Commentaires :** portail d'un garage à une cinquantaine de mètres en aval du pont menant à l'ancienne gare - commentaires photo : Vue générale sur le site qui porte plusieurs repères de crues. - Le portail porte également les repères des crues de 1965 et 1982. Voir également la laisse de novembre 2011

**Maximum de l'inondation :** Oui  
**Visibilité :** Oui      **État du repère :** Bon  
**Pérennité :** Longue      **Repère calculé :** Non  
**PHEC :** Non

**Méthode :** Non renseigné  
**Organisme :** Inconnu  
**Référence nivelée :** Autre type de référence  
**Système altimétrique :** NGF IGN 1969 (système normal)  
**Différence entre le niveau d'eau et la référence (en m) :** 0.530 m
