Commune : **BEDOUES-COCURES** | Rivière : **Le Tarn**

Bâtiment au droit du camping "Chon du Tarn"

4 Repère(s) sur le site

Unité de gestion : Garonne-Tarn-Lot
 Code : GTL_S_8309 Date de mise à jour : 20/11/2017
 Auteur : SPC GTL

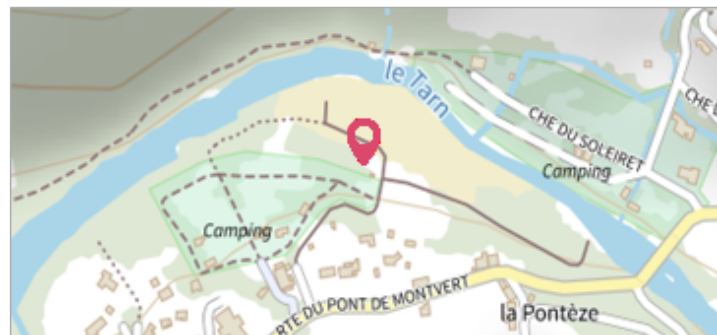
Commentaires : commentaires photo : Vue générale du bâtiment qui porte plusieurs repères de crues.,Vue sur les repères des crues de 1994- 1975 et 1992. Voir également la laisse de la crue de novembre 2011 entre les repères de 1975 et 1992.

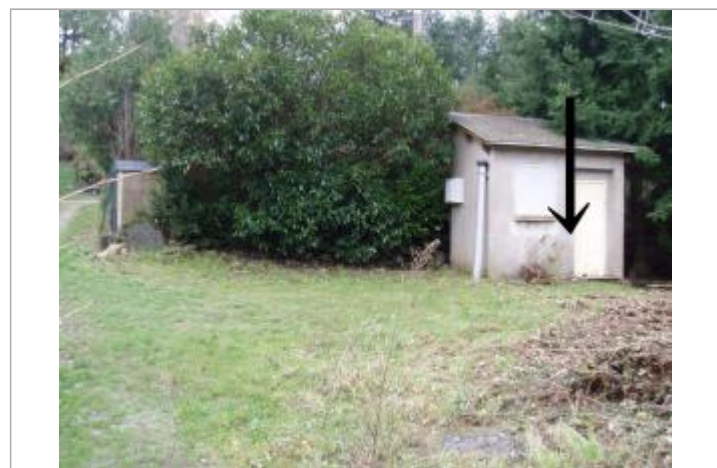
Code : GTL_R_7449 Date de mise à jour : 13/08/2021
 Auteur : SPC GTL

Photo du recensement d'origine. auteur photo : Klaus MARONNA

Maximum de l'inondation : Oui
 Visibilité : Oui État du repère : Mauvais
 Pérennité : Aucune Repère calculé : Non
 PHEC : Non

Méthode : Non renseigné
 Organisme : Inconnu
 Référence nivelée : Autre type de référence
 Système altimétrique : NGF IGN 1969 (système normal)
 Différence entre le niveau d'eau et la référence (en m) : 0.900 m

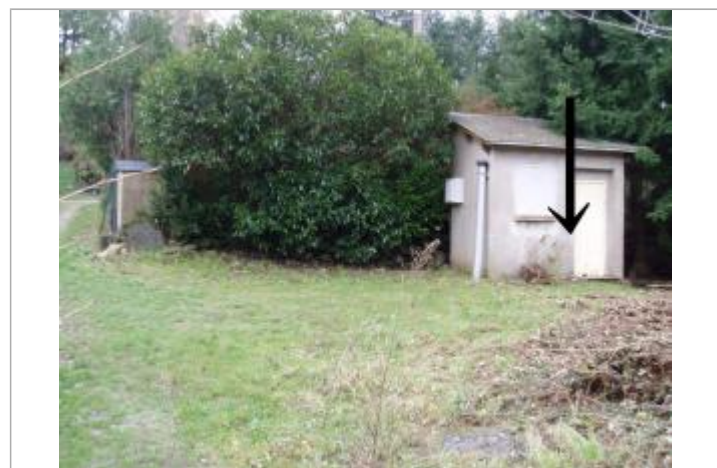
Code : GTL_R_7451 Date de mise à jour : 13/08/2021
 Auteur : SPC GTL

Photo du recensement d'origine. auteur photo : Klaus MARONNA

Maximum de l'inondation : Oui
 Visibilité : Oui État du repère : Mauvais
 Pérennité : Aucune Repère calculé : Non
 PHEC : Non

Méthode : Non renseigné
 Organisme : Inconnu
 Référence nivelée : Autre type de référence
 Système altimétrique : NGF IGN 1969 (système normal)
 Différence entre le niveau d'eau et la référence (en m) : 0.550 m

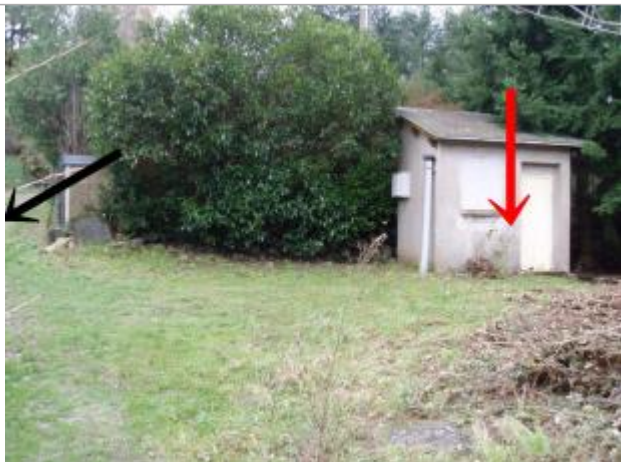
Code : GTL_R_7444

Commentaires : commentaires photo : Vue sur le chemin d'accès au Tarn (flèche noire) et un bâtiment- situé en contrebas du camping- qui porte des repères de crues (flèche rouge)., Sur le chemin seuls des fragments de laisse subsistent., Vue sur les repères des crues de 1994- 1975 et 1992. Le report- in visu- de la laisse place la crue de novembre 2011 entre les repères de 1975 et 1992.

Maximum de l'inondation : Oui

Visibilité : Non

État du repère : Disparu

Photo du recensement d'origine. auteur photo : Klaus MARONNA

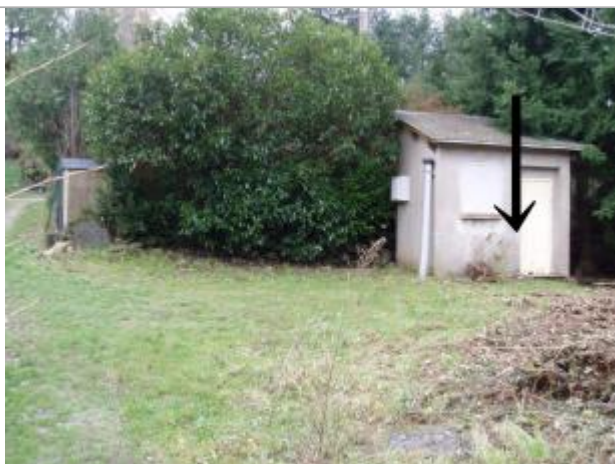
Code : GTL_R_7450

Commentaires : commentaires photo : Vue générale du bâtiment qui porte plusieurs repères de crues., Vue sur les repères des crues de 1994- 1975 et 1992. Voir également la laisse de la crue de novembre 2011 entre les repères de 1975 et 1992.

État du repère : Mauvais

Différence entre le niveau d'eau et la référence (en m) : 0.730 m

Photo du recensement d'origine. auteur photo : Klaus MARONNA
