Commune : HECHES

Rivière : La Neste

Code : GTL_S_831

Code : GTL_R_5157

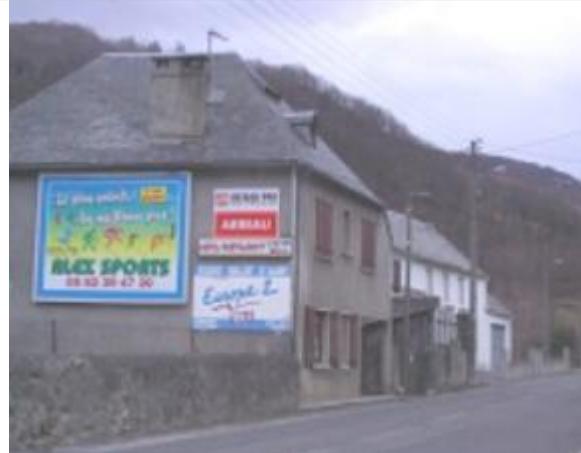
A Rebouc- au bord de la RD 929- avant dernière maison en amont du pont . Sur la porte du garage.

Photo du recensement d'origine, auteur photo : GEOSPHAIR

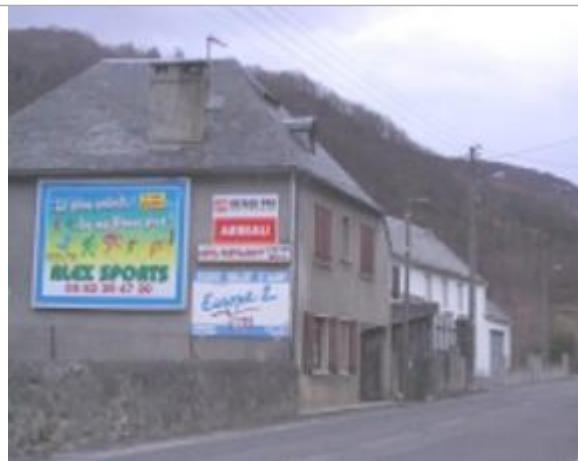
Commentaires : Il y avait 1 - 50m d'eau dans le garage. Pas de stagnation de l'eau pendant la crue. Source: PPR Neste - CACG.

Photo du recensement d'origine, auteur photo : GEOSPHAIR

État du repère : Disparu
