Commune : HECHES

Rivière : La Neste

Maisons en rive gauche.

SOURCE DE REPÉRAGE : LA CRUE DE LA NESTE DU 5 JUILLET 2001. RAPPORT TECHNIQUE ET PHOTOGRAPHIQUE. -

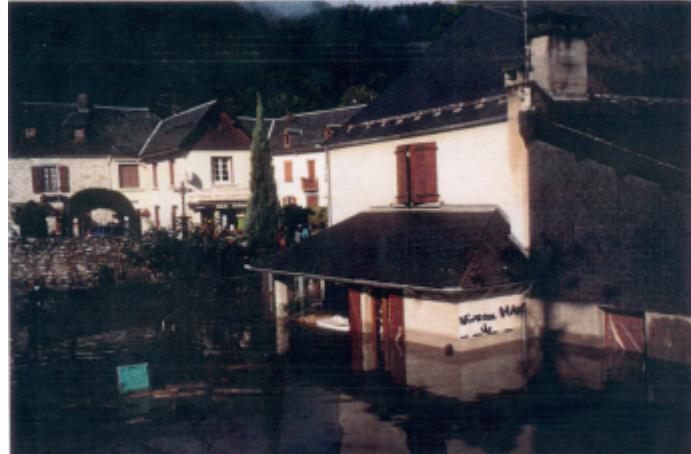
Photo du recensement d'origine. auteur photo : DIREN Midi-Pyrénées

Nature de l'inondation : **Débordement de cours d'eau**Altitude calculée de l'eau : **non déterminé**Nature du repère : **Photographie****Commentaires :** Photographie 1: la maison située près du pont est encore bien inondée à 9h le 5 juillet - et garde la trace du niveau maximal.

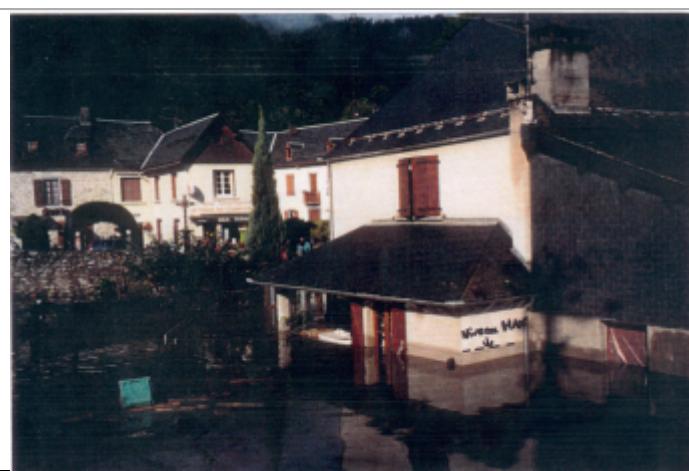
Photo du recensement d'origine. auteur photo : DIREN Midi-Pyrénées

Photographie 2: la décrue est très prononcée à 17 h le 5, mais cette maison conserve une très nette ligne d'humidité en rapport avec le maximum du matin. Source: RTM 65.
