Commune : HECHES

Rivière : La Neste

## A Rebouc- le pont au niveau de la pile centrale.

**1** Repère(s) sur le site**GÉNÉRAL****Unité de gestion :** Garonne-Tarn-Lot**Date de mise à jour :** 25/08/2016**Code :** GTL\_S\_851**Auteur :** SPC GTL

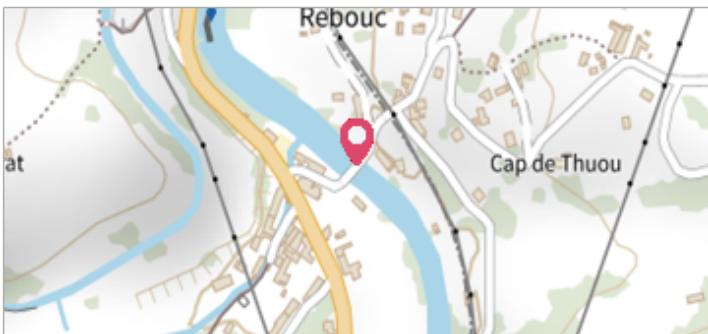
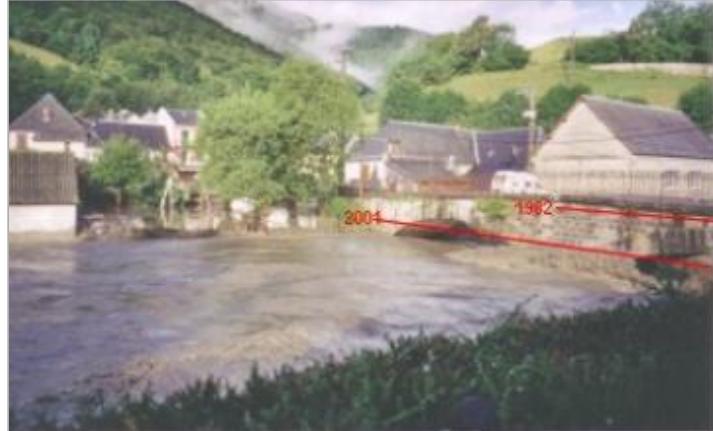
Photo du recensement d'origine. auteur photo : GEOSPHERE

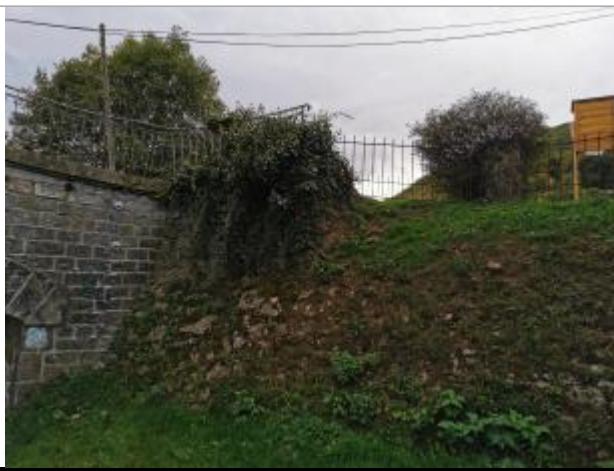
**Commentaires :** L'eau est arrivé au niveau de la 7 ème rangée de pierres à partir du tablier - environ 0 - 60m sous la clé de voûte. Référence à la crue de 1982. Source: PPR Neste - CACG**GÉNÉRAL****Code :** GTL\_R\_5161**Date de mise à jour :****Auteur :** SPC GTL

Repère normalisé. 2022

**MARQUE****Maximum de l'inondation :** Oui**Visibilité :** Oui**Pérennité :** Non renseigné**État du repère :** Disparu**PHEC :** Non**Repère calculé :** Non**SOURCE DE REPÉRAGE : LA CRUE DE LA NESTE DU 5 JUILLET 2001. RAPPORT TECHNIQUE ET PHOTOGRAPHIQUE. -****Type de repérage :** Campagne de terrain post-inondation  
**Organisme :** DIREN Midi-Pyrénées**NIVELLEMENT D'ORIGINE****Méthode :** Non renseigné**Organisme :** Inconnu**Référence nivelée :** Autre type de référence**Système altimétrique :** NGF IGN 1969 (système normal)
