Commune : **SARRANCOLIN**Rivière : **La Neste**

Camping de Sarrancolin

Code : GTL_S_868

SOURCE DE REPÉRAGE : LA CRUE DE LA NESTE DU 5 JUILLET 2001. RAPPORT TECHNIQUE ET PHOTOGRAPHIQUE. -

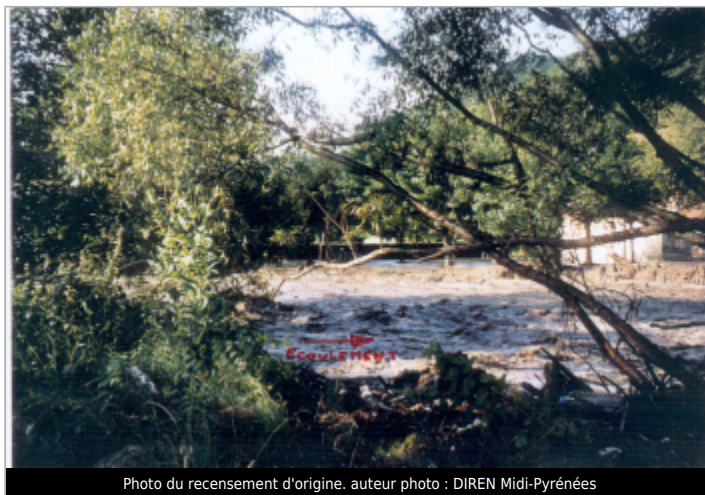
Photo du recensement d'origine. auteur photo : DIREN Midi-Pyrénées

Commentaires : Photographie 1: le camping pratiquement au moment du maximum de la crue. La photographie a été prise vers 10h par MM Hugand et Tommasino (RTM 65) à partir de la rive opposée. Le camping est largement inondé par l'amont - et les eaux regagnent le chenal par une chute d'un bon mètre. Photographie 2: même camping - vu sur place - et beaucoup plus accessible 2 heures plus tard - en décrue par eaux mortes. La trace du maximum est visible sur le mur à droite. Source: RTM 65.

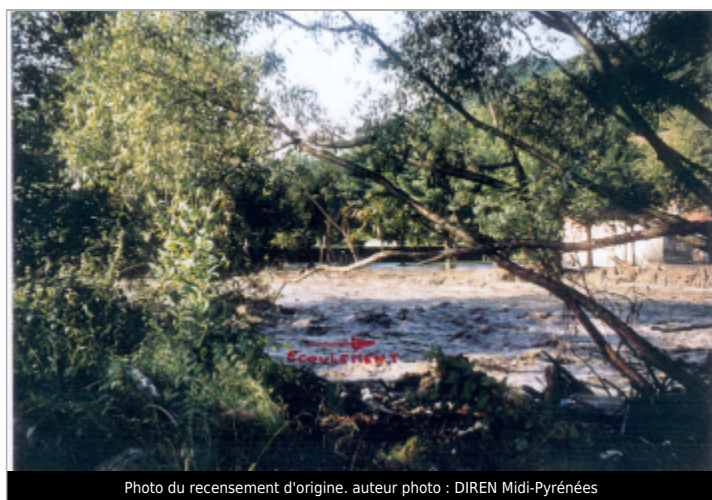
**5 Juillet 2001**Nature de l'inondation : **Débordement de cours d'eau**Altitude calculée de l'eau : **non déterminé**Nature du repère : **Photographie**

Photo du recensement d'origine. auteur photo : DIREN Midi-Pyrénées
