Commune : **SARRANCOLIN****Place du village.**Rivière : **La Neste****1**Repère(s) sur
le site**GÉNÉRAL****Unité de gestion :** Garonne-Tarn-Lot**Code :** GTL_S_869**Date de mise à jour :** 12/01/2018**Auteur :** SPC GTL

GÉNÉRAL**Code :** GTL_R_5024**Date de mise à jour :****Auteur :** SPC GTL

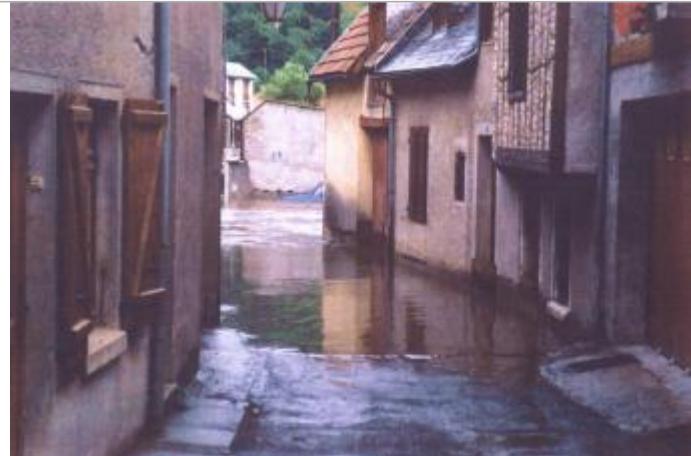
Photo du recensement d'origine. auteur photo : AGERIN

**5 Juillet 2001**Nature de l'inondation : **Débordement de cours d'eau**Altitude calculée de l'eau : **non déterminé**Nature du repère : **Photographie****Commentaires :** Photographie 1 : Vue sur les rues et la place du village. La photographie montre le niveau maximum atteint par la crue. Source RTM 65

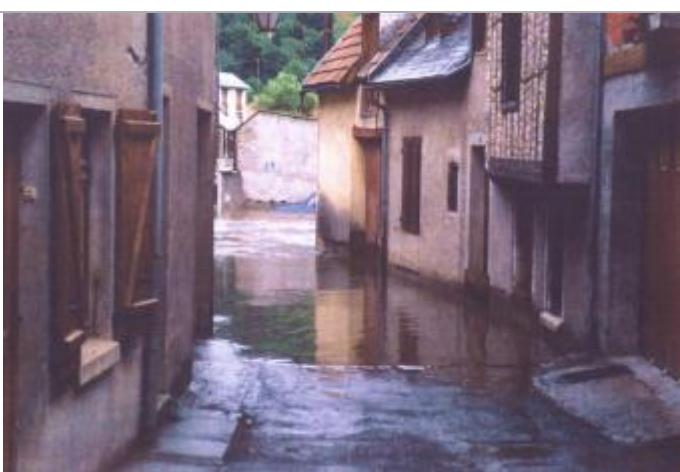
Photo du recensement d'origine. auteur photo : AGERIN

Photographie 2 : Vue sur la place inondée de sarrancolin. La photographie montre que l'eau passe par-dessus le mur de protection. Source RTM 65
