Commune : **SARRANCOLIN****camping à 500 m en aval du bourg**Rivière : **La Neste****1**Repère(s) sur
le site**GÉNÉRAL****Unité de gestion :** Garonne-Tarn-Lot**Code :** GTL_S_874**Date de mise à jour :** 12/01/2018**Auteur :** SPC GTL

GÉNÉRAL**Code :** GTL_R_7671**Auteur :** SPC GTL**Date de mise à jour :**

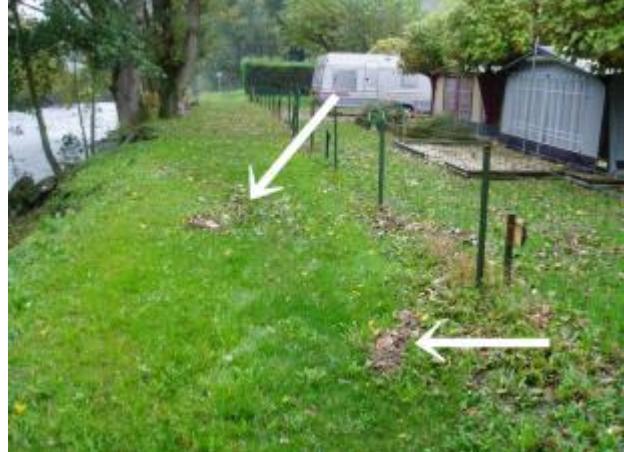
Photo du recensement d'origine. auteur photo : Klaus MARONNA

**20 Octobre 2012**Nature de l'inondation : **Débordement de cours d'eau**Altitude calculée de l'eau : **non déterminé**Nature du repère : **Laisse d'inondation**

Commentaires : commentaires photo : Vue vers l'amont. En bordure du camping- la crue a déposé une laisse. Sur le camping- seuls quelques emplacements près de la Neste ont dû être touchés par la crue et ceci sur quelques mètres au maximum. La photographie suivante montre une vue opposée.,Vue vers l'aval et sur une laisse.

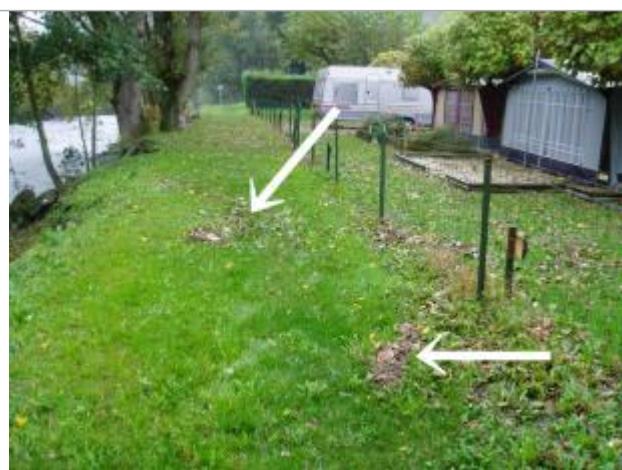
Photo du recensement d'origine. auteur photo : Klaus MARONNA

MARQUE**Maximum de l'inondation :** Oui**Visibilité :** Non**État du repère :** Disparu**Pérennité :** Aucune**Repère calculé :** Non**PHEC :** Non renseigné**SOURCE DE REPÉRAGE : - -****Type de repérage :** Non renseigné**Organisme :** Bureau d'études**NIVELLEMENT D'ORIGINE****Méthode :** Non renseigné**Organisme :** Inconnu**Référence nivélée :** Autre type de référence**Système altimétrique :** NGF IGN 1969 (système normal)
